Vesnické technické objekty V

Sborník referátů ze semináře

Vysoké Mýto 2014
Regionální museum ve Vysokém Mýtě

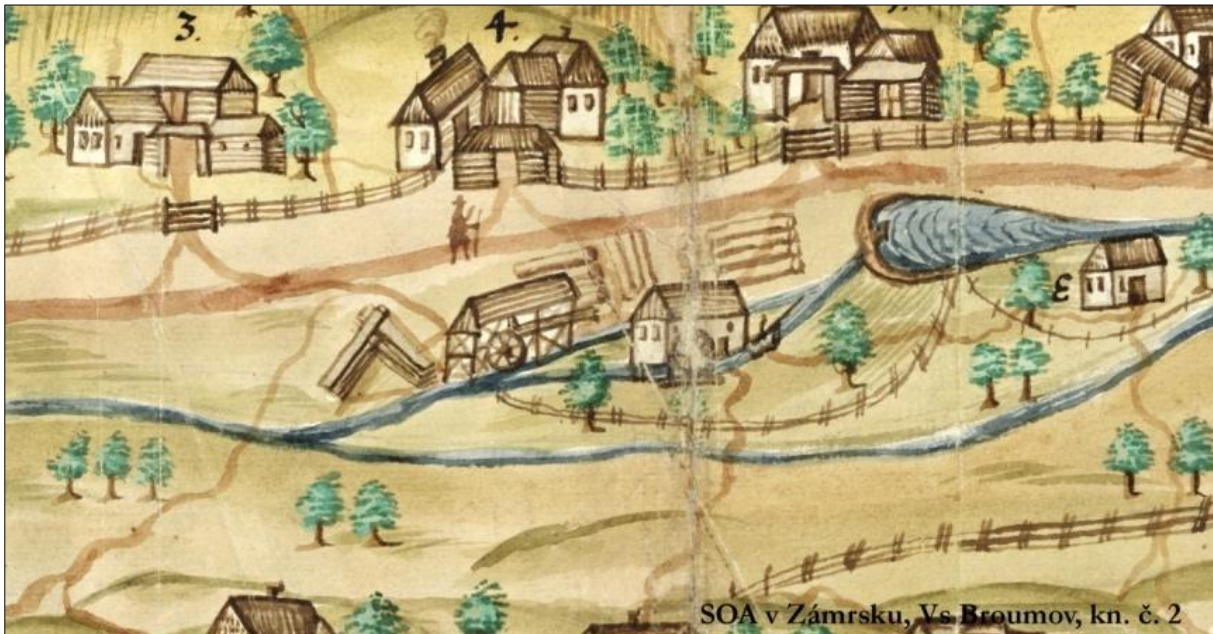
Obr. č. 1. Výřez z obrazové přílohy broumovského urbáře z roku 1676 zobrazující mlýn a pilu v Heřmánkovicích (SOA v Zámrsku, Velkostatek Broumov, kn. č. 2).

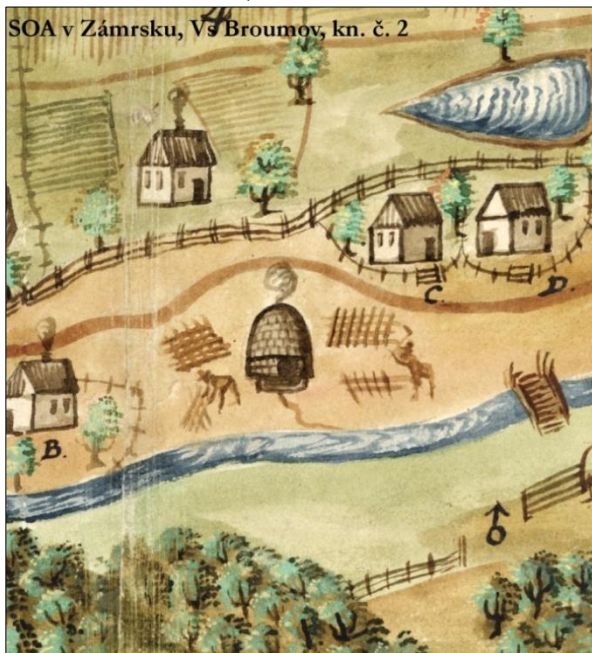
Obr. č. 2. Výřez z obrazové přílohy broumovského urbáře z roku 1676 zobrazující pec na kolomaz v Hynčicích (SOA v Zámrsku, Velkostatek Broumov, kn. č. 2).

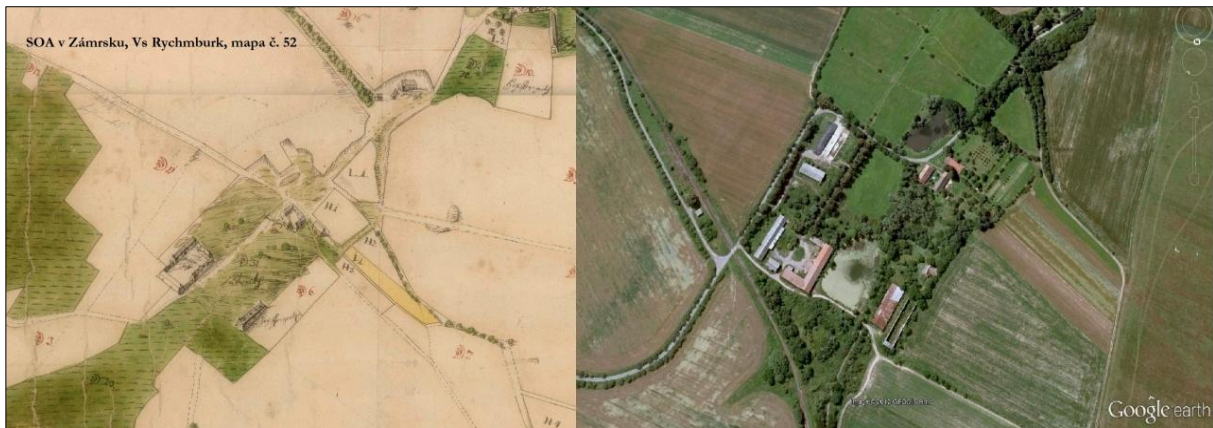
Obr. č. 4. Komparace zobrazení vrchnostenského dvora Daletice na rychmburském panství na mapě Franze Xavera Preitsche z roku 1731 se stavem současným (SOA v Zámrsku, Velkostatek Rychmburk, mapa č. 52 a Google Earth).

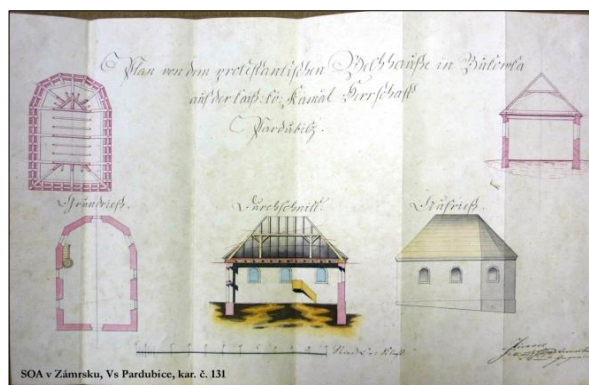
Obr. č. 11. Výkres dřevěné toleranční modlitebny v Bukovce (SOA v Zámrsku, Velkostatek Pardubice, kar. č. 131).

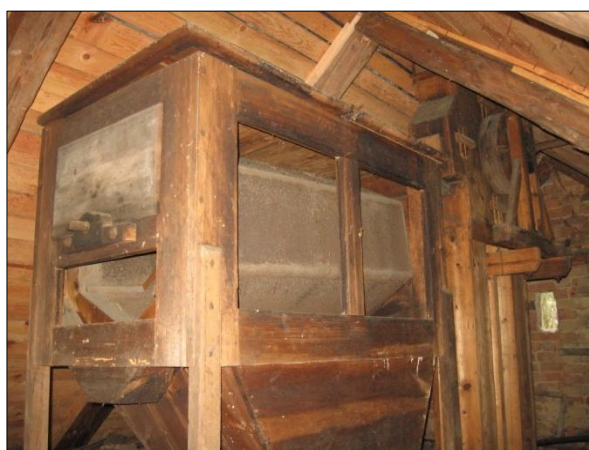
Obr. č. 8a. Hranolový vysévač v podkroví bývalého mlýnku. 8a – od Z. Foto autor 2013.

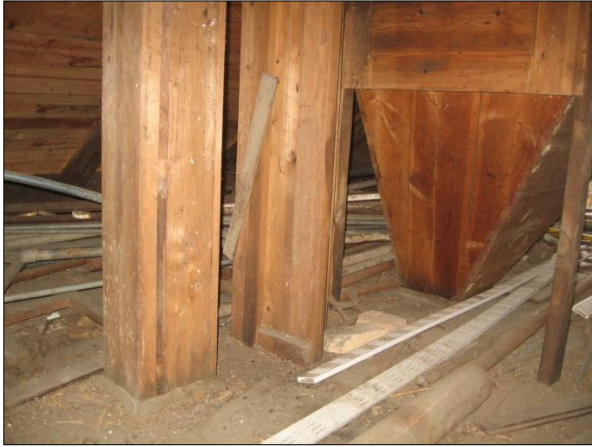
Obr. č. 8b. Hranolový vysévač v podkroví bývalého mlýnku. 8b – od JV. Foto autor 2013.

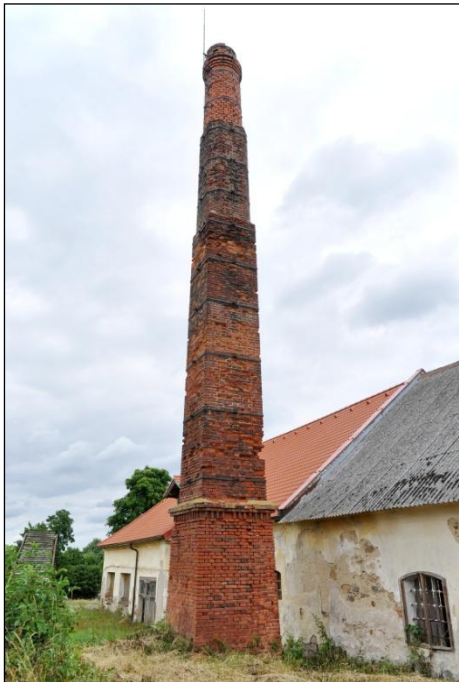
Obr. č. 1. Typický čtyřhranný komín (s nepůvodní nástavbou) – lihovar, Hrad Nečtiny, foto: M. Vonka, 2013.

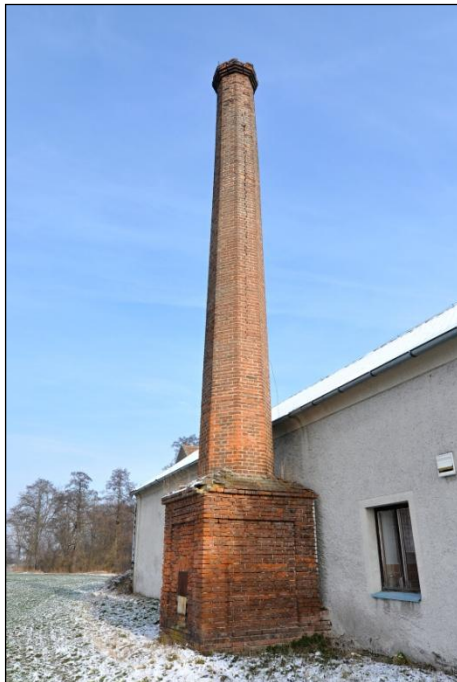
Obr. č. 2. Typický oktogonální komín – pekárna u mlýnu, Dolní Bučice, foto: M. Vonka, 2013.

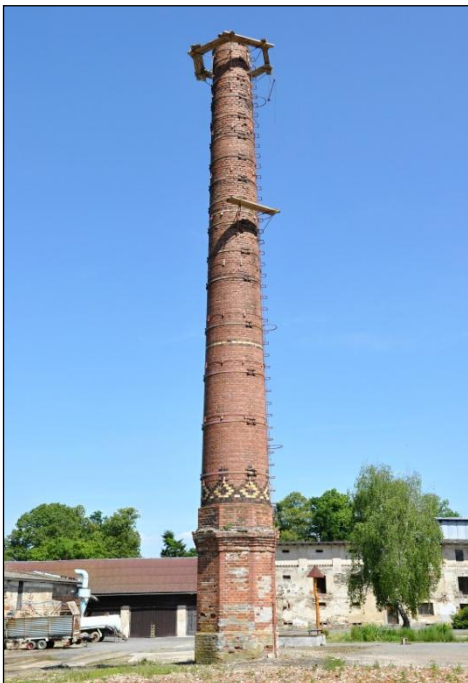
Obr. č. 3. Typický oblý komín z radiálek – lihovar Šternov (komín aktuálně čeká na demolici), foto: M. Vonka, 2013.

Dodnes na našem území stojí stovky fischerovských komínů. A to nejen ve velkých významných podnicích, ale právě i v menších obcích a vesnicích. Některé z nich jsou si typologicky velice podobné – často se jedná o komín 20 až 40 metrů vysoký, s osmibokým nebo oblým podstavcem ukončeným jednoduchou římsou a oblým dřikem z radiálních cihel. Konec dříku zdobí kordonová římsa ze zaoblených cihel, kdy navazující hlavice je řešena vždy typizovaným způsobem a dekorovaná zubořezem. Navíc je často spodní část dříku a prostor pod hlavicí okrášlen vždy stejným, pro Fischery (a Dvořáka) typickým, ornamentem z barevných cihel – obr. č. 3.

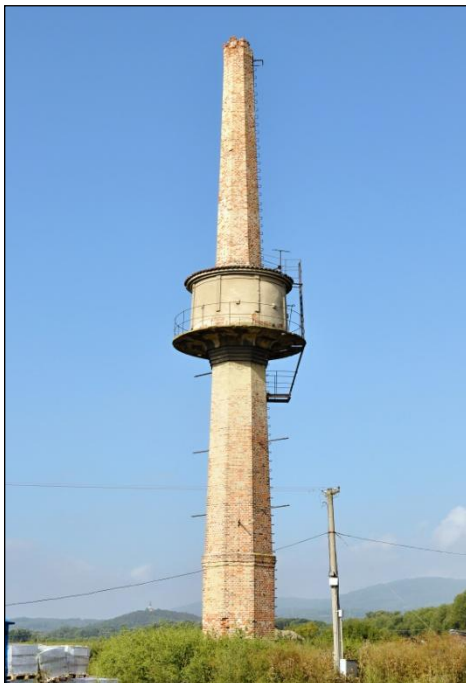
Obr. č. 4. Komín s reservoárem na vodu – Prokop Grube, Zahořany, foto: M. Vonka, 2013.

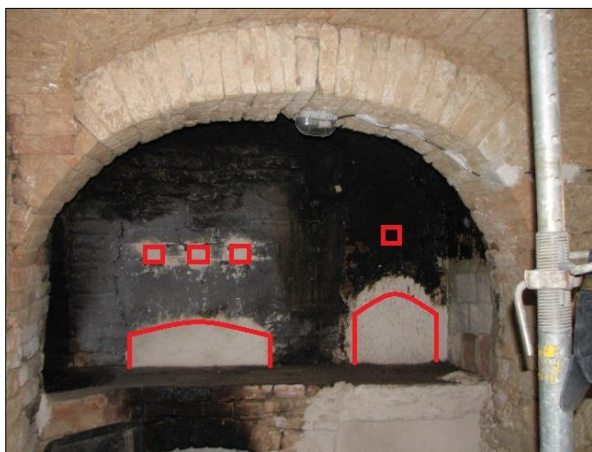
Obr. č. 1. Mravín (okr. CR), čp. 3, zachycená zadní strana kuchyňské niky s charakteristickou sestavou vstupů do otopných zařízení umístěných ve světnici, zleva pec, kamna, první polovina 19. století. Foto: Zuzana Vařeková, 2013.

Známou a charakteristickou sestavou otopných zařízení v dýmníkové kuchyni, kterou lze v řadě kuchyní dodnes nalézt, je sestava chlebové pece a kamen, projevující se v dýmníkové kuchyni otvory ústí jejich topenišť. (Obr. č. 1) Jedná se o tradiční zařízení nepřímého způsobu vytápění světnice, užívané ve vesnickém prostředí od 16. století do druhé poloviny 19. století. Obě vytápěcí zařízení měla své místo ve světnici a obsluhovala se ze zadní části síně, kde se buď vydělovala samostatná černá kuchyně, nebo nacházela vyzděná kuchyňská nika přimykající se k zadní stěně světnice. Minimální nutná sestava zařízení a otvorů v tradiční kuchyni proto vyhlížela následovně: ústí pece a nad ním umístěné vyústění kouřového sopouchu či sopouchů a obslužný otvor kamen s obdobným charakterem, ale s vyšším příkládacím otvorem a pouze jedním kouřovým otvorem.

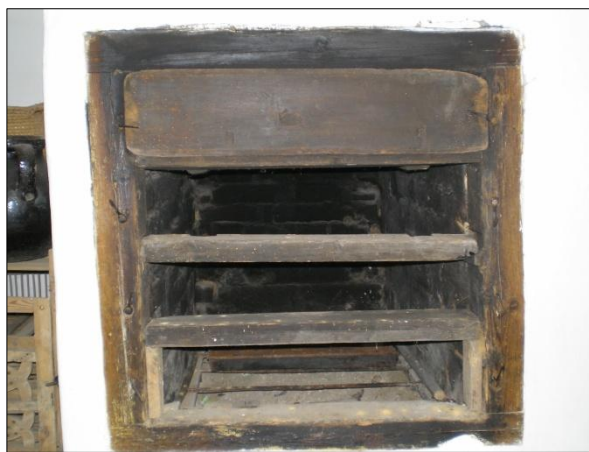
Obr. č. 2. Dolní Újezd (okr. SY), čp. 76, sušárna ovoce v kuchyně druhotně upravená na udírnu jak svědčí kovová konstrukce ve spodní části, na níž se pokládaly nádoby na zachytávání kapajícího tuku. Foto: Radim Urbánek, 2006.

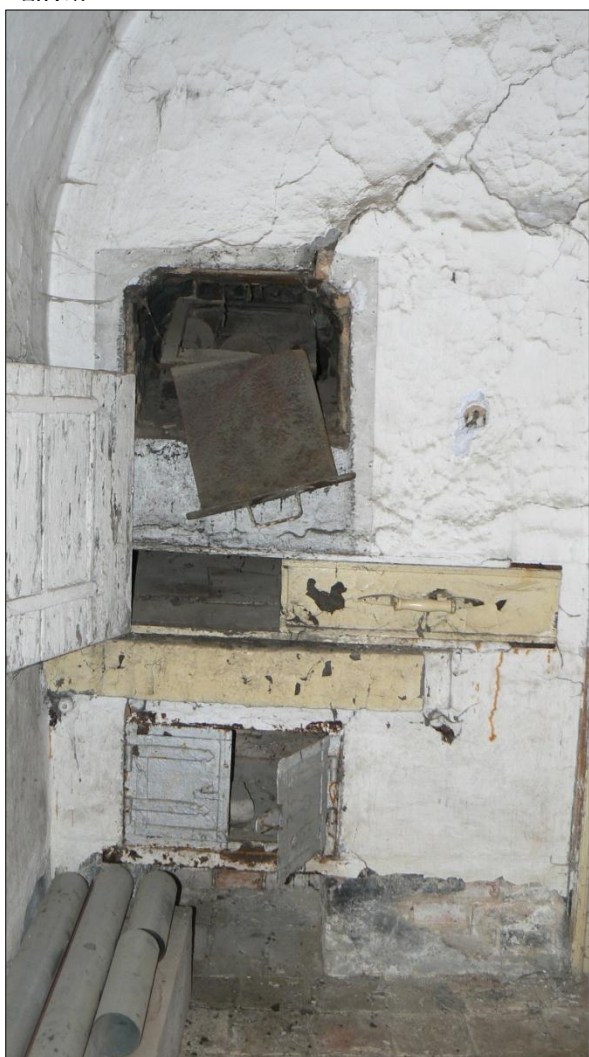
Obr. č. 4. Mravín, čp. 3, mladší trouba vsazená do boční strany zděné kuchyňské niky dymníkové kuchyně. Foto: Zuzana Vařeková,

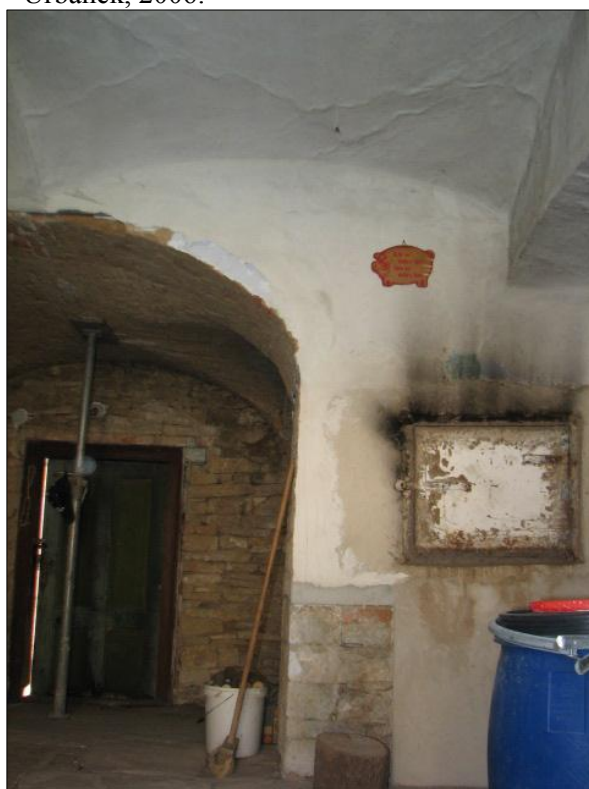
Obr. č. 3. Hrušová (okr. UO), čp. 10, druhá chlebová pec. Spodní dvířka sloužila k vybírání popela pod roštem. Zasouvateľná dvířka od komory pece zajišťovala přímé vytápění, sázení a vytahování vsázky. Nejvyšší otvor umožnil k vymetání a nastavení tahu plechovými zátkami v každém sopouchu. Foto: Radim Urbánek, 2012.

V některých domech máme podchycenou i existenci druhé chlebové pece, kterou dokládá jak stavební plánová dokumentace, tak i nemnoho dochovaných (např. Hrušová čp. 10 – UO) nebo již zaniklých případů. Na příkladu domu čp. 10 v Hrušové dodejme, že zde tuto druhou pec najdeme už v mladším provedení na principu roštové pece se zajímavým technickým řešením. (Obr. č. 3) Lze ji rozehrát přímým vytápěním v pečicím prostoru chlebové pece. Ovšem během dalšího pečení lze využít možnosti přehřívání nepřímým vytápěním zajištěným roštovým topným prostorem osazeným pod dnem chlebové pece. K lepšímu předávání tepla mezi oběma prostory dochází díky litinovému dílu z plotny, osazenému v přední části dna chlebové pece, tj. hned za jejím ústím.

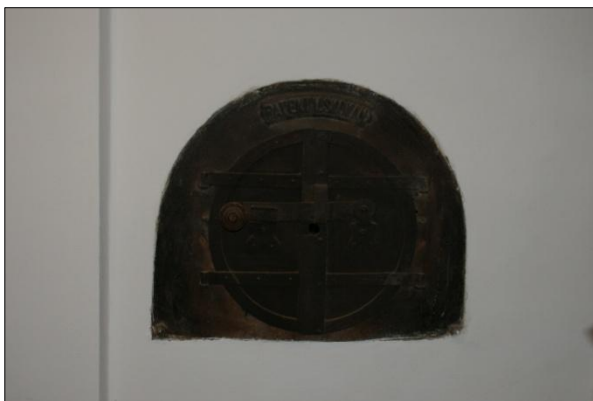
Obr. č. 5. Sebranice (okr. SY), čp. 8, zabudovaná pražírna kávy. Foto: Radim Urbánek, 2011.

Dosud téměř nedokumentované a v podstatě neznámé zařízení sporadicky se objevující v kuchyních je pevně zabudovaná pražírna kávy, resp. kávovinových náhražek v prostoru kuchyně (Sebranice čp. 8 – SY). (Obr. č. 5) Jedná se o zařízení na principu zazděného jednoduchého plechového válcového tělesa, které je po obvodu ohříváno kouřem. Uvnitř plechového válce uzavíratelného dvoukřídlými plechovými dvířky se otáčel vyjímatelný plechový rotor, v němž se káva nebo obilnina pražila.

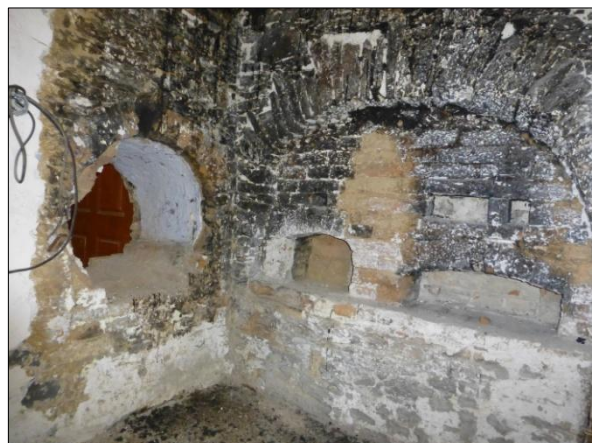
↑Obr. č. 6. Mravín, čp. 25, pohled na sestavu vstupů do otopných zařízení v černé kuchyni ze 40. let 19. století. Zprava otvor chlebové pece, následuje příkladací otvor do kamen. Ve stěně oddělující kuchyni a síni je situován kruhový otvor, který sloužil k umístění dalšího otopného zařízení. Po jeho odstranění byl otvor druhotně upraven jako odkládací nika, stěny omazány hliněnou mazanicí a opatřeny několika vrstvami vápenných nátěrů. Foto: Zuzana Vařeková, 2013.

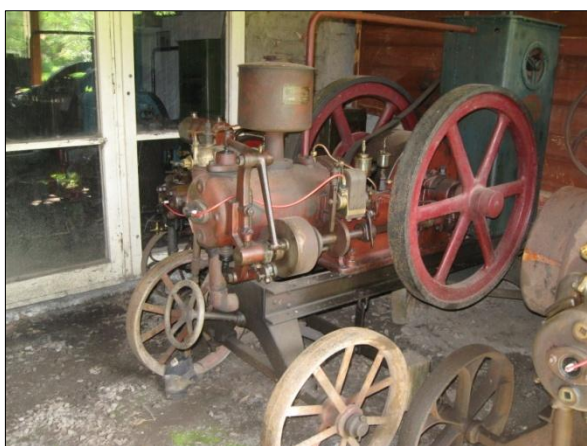
Obr. č. 7. Odrhové zapalování vysokonapětové - motor LORENZ, čtyřtákní, benzínový, 5-7 HP, rok 1925.
Foto: Václav Medek, 2013.

Jak je patrné z názvu, pracuje toto zapalování, o kterém se někdy hovoří jako o zapalování pomocí brnkací magnetky, s vysokým napětím, které se přivádí do roubíku zapalovací svíčky a do kovové části motoru. Celé zařízení, v němž se vygeneruje primární proud o nízkém napětí, je přesně stejné konstrukce, jako jsme si je popsali u předchozího typu zapalování. Takto vygenerované elektrické napětí je však příliš slabé na to, aby mezi elektrodami zapalovací svíčky (pokud by na ně bylo přivedeno) přeskočila elektrická jiskra. Proto je na primární vinutí kotvy, která je ze silnějšího drátu v délce okolo 15 m, navinuto sekundární vinutí ze slabého drátu o délce okolo 1500 m, v němž se v okamžiku trhnutí a vygenerování nízkého napětí v cívice primární indukuje elektrický proud o vysokém napětí v hodnotě 10 000 až 15 000 V. V důsledku toho, že počátek sekundárního vinutí je napojen na konec primárního vinutí a tím je spojen s kovovou částí motoru, vznikne proudový okruh od tohoto vinutí do roubíku zapalovací svíčky, kde je přerušeno mezerou mezi roubíkem a kovovým hrotem svíčky, který je spojen s kovovou částí motoru. Jelikož, jak jsme si řekli, se jedná o elektrický proud o vysokém napětí, je schopen tuto mezeru překlenout obloukem - jiskrou a ta zapálí stlačenou směs ve válci.¹⁰ Příklad praktického použití tohoto druhu zapalování je dobře patrný na obr. č. 7 - motor LORENZ o výkonu 5-7 HP z roku 1925.

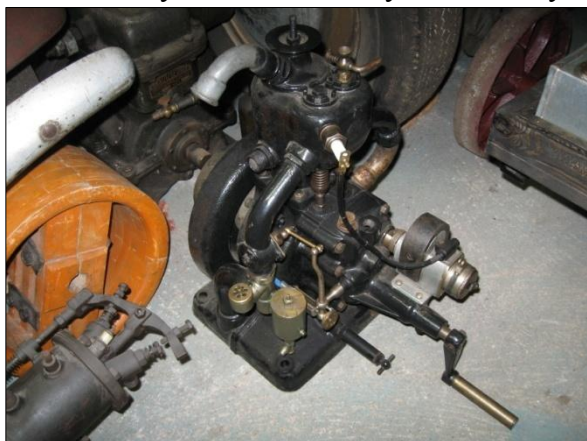
Obr. č. 8. Zapalování rotační magnetkou - motor FAFNIER, Cáchy, čtyřtákní, rok 1910. Foto: Václav Medek, 2013.

Výhodou tohoto způsobu zapalování je to, že u něho lze velmi přesně stanovit okamžik zapálení stlačené směsi vzhledem k poloze pístu, ale má nevýhodu oproti předchozímu typu v tom, že síla a kvalita jiskry je závislá na počtu obrátek motoru, což se negativně projeví zejména při jeho roztáčení. Tato jeho nevýhoda byla důvodem k tomu, že řada výrobců ještě dlouho potom, co bylo toto zapalování zkonstruováno, dávala přednost raději předchozímu typu zapalování odtrhovému, vysokonapěťovému se zapalovací svíčkou, neboť pro stabilní spalovací motory, které se roztáčely ručně (pomocí stlačeného vzduchu se roztáčely pouze mohutné vysokovýkonné motory o velkém obsahu vyráběné firmou ČKD) a jejichž provozní otáčky byly poměrně nízké - zpravidla okolo počtu 400 obr./min. - (motory o počtu 600 obr./min. jsou již považovány za rychloběžné) - bylo spolehlivější. Použití zapalování rotační magnetkou napojenou přímo na klikový hřídel motoru vidíme názorně na obr. č. 8 - čtyřtákní benzinový motor firmy FAFNIER Cáchy z roku 1910.

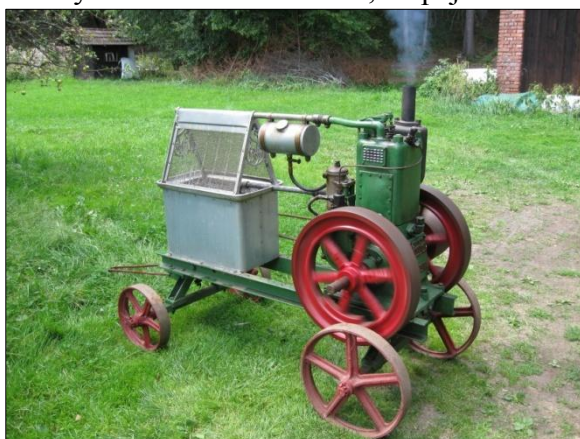
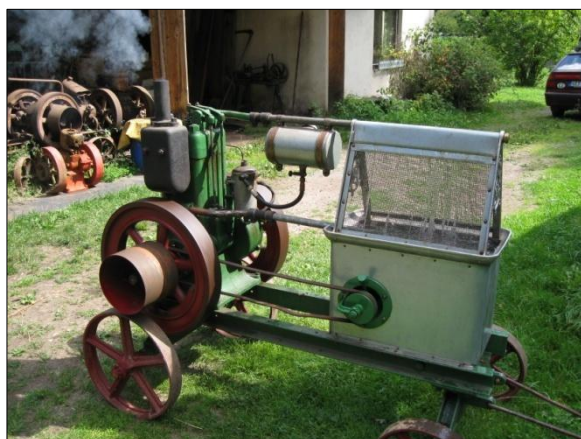
↑↑Obr. č. 12 a 13 - Diesel čtyřtákní, 4 HP s přímým vstříkem. Foto: Václav Medek, 2013.

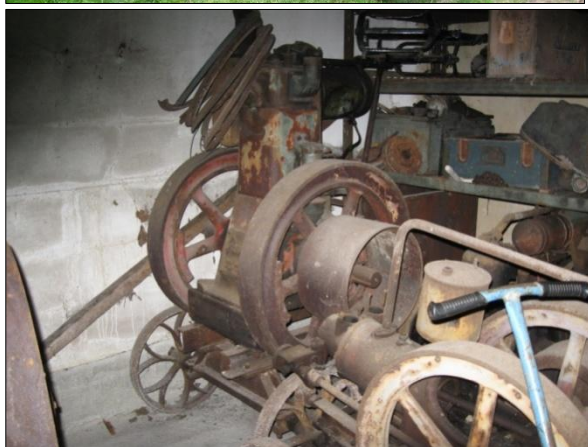
←Obr. č. 14 - Diesel 15 HP, největší jednoválec, rok 1948-50. Foto: Václav Medek, 2013.

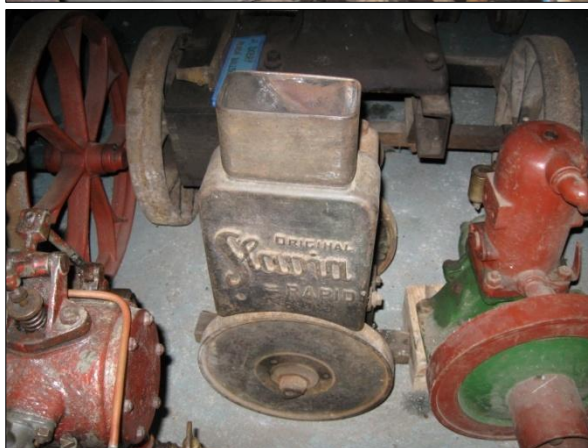
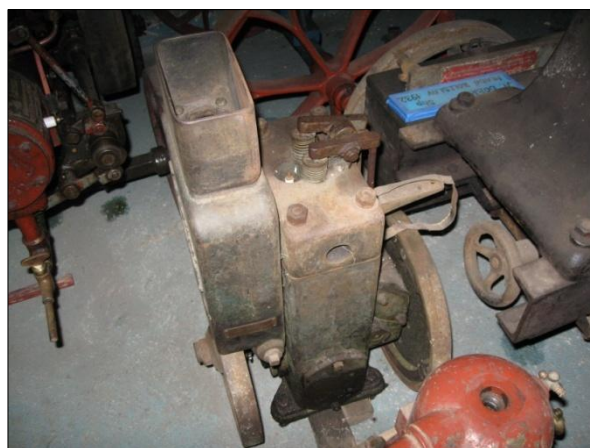
↓↓Obr. č. 15 a 16 - malý benzinový čtyřtákní rychloběžný, 4-5 HP, rok 1935. Foto: Václav Medek, 2013.

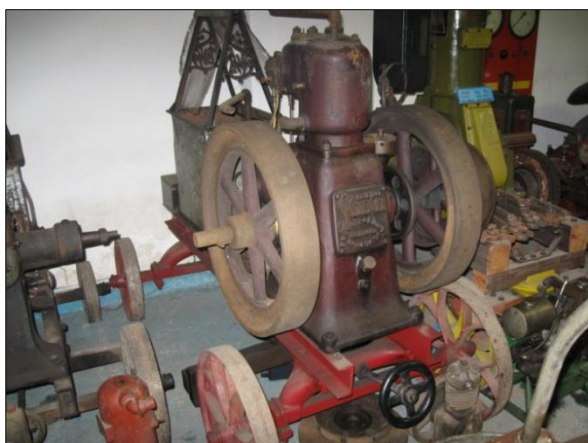
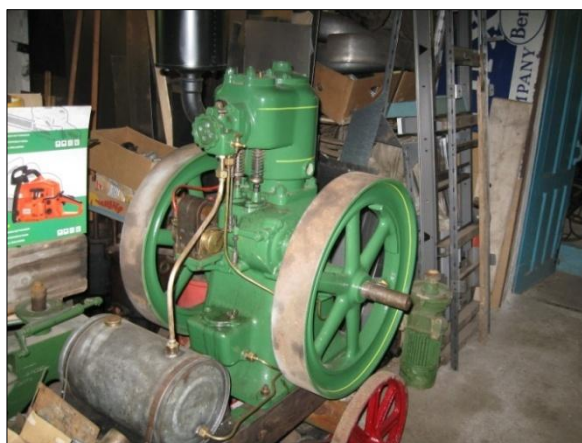
Obr. č. 17 - benzinový čtyřtakt, 4 HP, rok 1920-25. Foto: Václav Medek, 2013.

Obr. č. 18 - benzinový čtyřtakt, 4 HP, rok 1914, kopie motoru značky LESTER. Foto: Václav Medek, 2013.

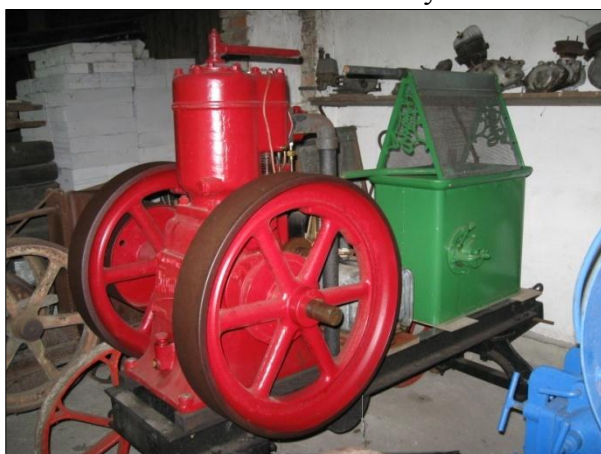
Obr. č. 19 - benzinový čtyřtakt, 8-10 HP, rok 1930. Foto: Václav Medek, 2013.

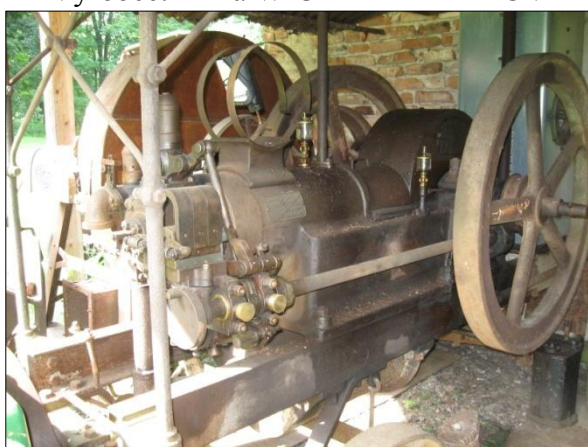
Obr. č. 20 a 21 - benzinový čtyřtakt, 8 HP, obsah 8 l, model 1910, zapalování nízkonapětové, odtrhové. Foto: Václav Medek, 2013.

Výrobce: firma WICHTERLE A KOVAŘÍK, Prostějov.

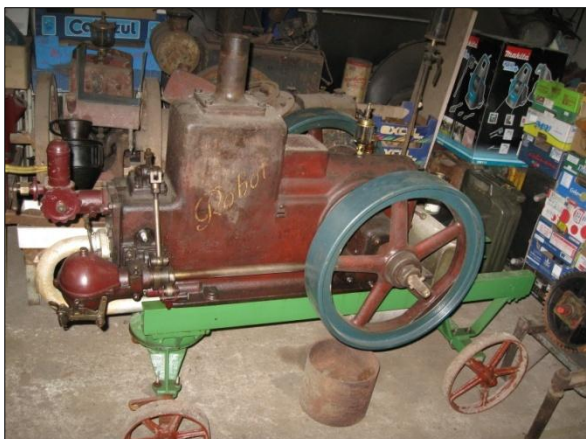
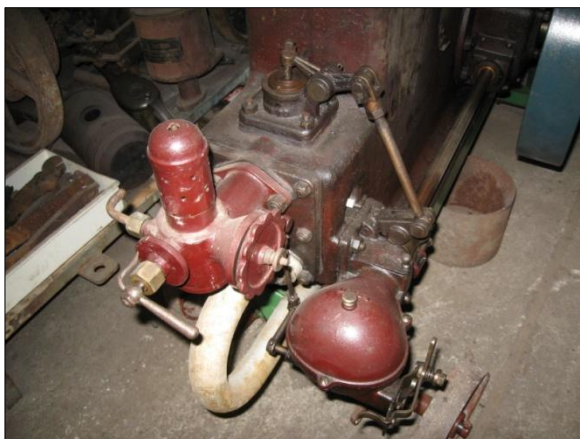
Obr. č. 22 a 23 - benzínový čtyřtakt, 4 HP, rok 1925, zapalování rotační magnetkou. Foto: Václav Medek, 2013.

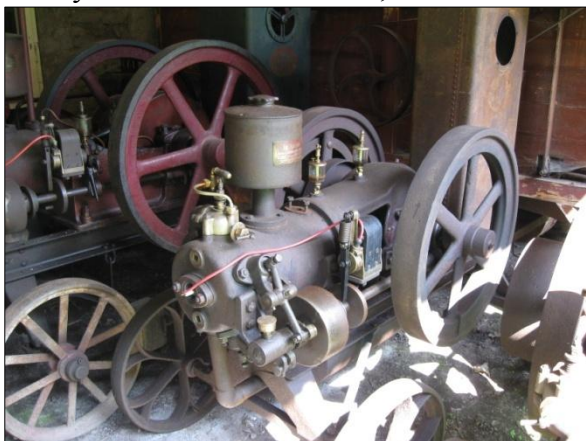
↑Obr. č. 24 - benzínový čtyřtakt, 4 HP, rok 1920, zapalování odtrhové, vysokonapěťové. Foto: Václav Medek, 2013.

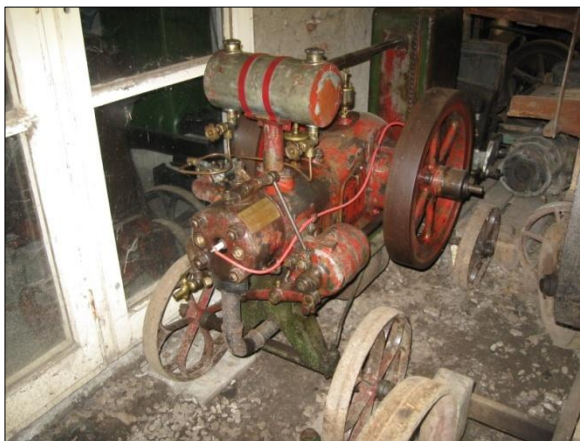
↑Obr. č. 25 - benzínový čtyřtakt, 4-5 HP, rok 1938, zapalování rotační magnetkou. Foto: Václav Medek, 2013.

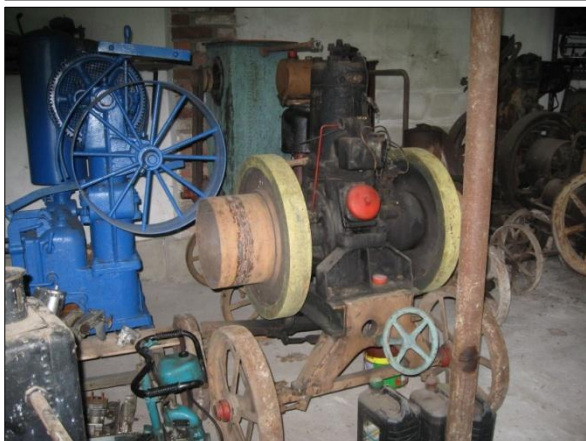
←Obr. č. 26 - Diesel, dvoutakt, 8-10 HP, sání membránou. Foto: Václav Medek, 2013.

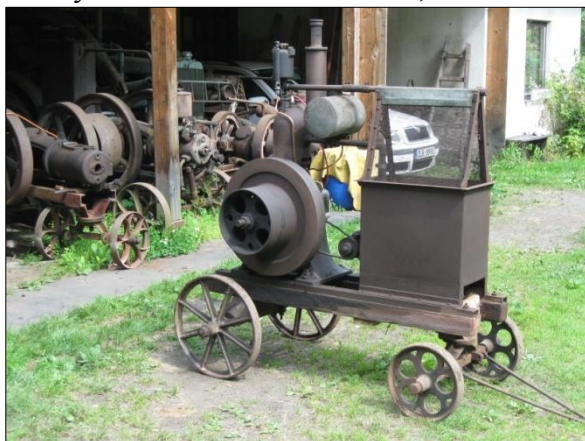
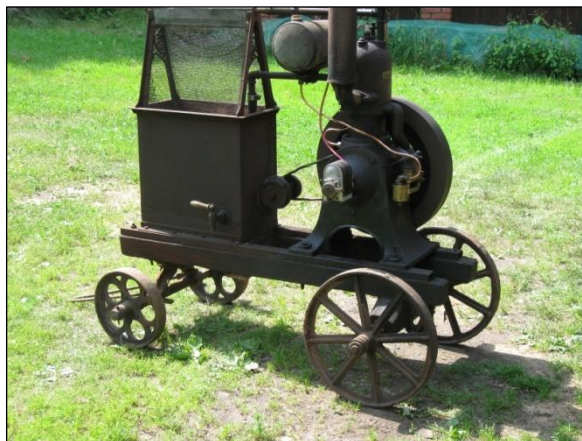
Obr. č. 27 a 28 - benzinový dvoutakt s ventilem v pístu, 4 HP, rok 1910, zapalování rotační magnetkou. Foto: Václav Medek, 2013.

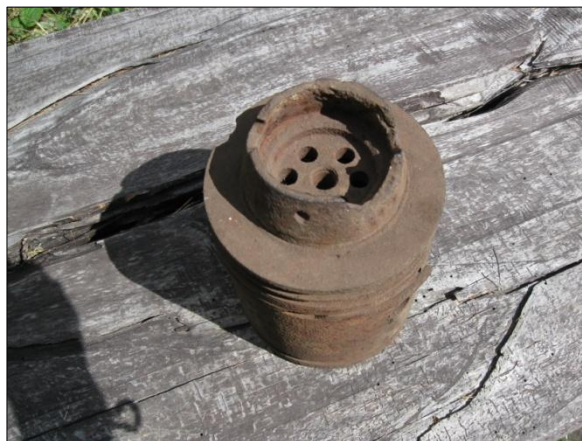
Obr. č. 30 - detail pístu výše uvedeného motoru. Foto: Václav Medek, 2013.

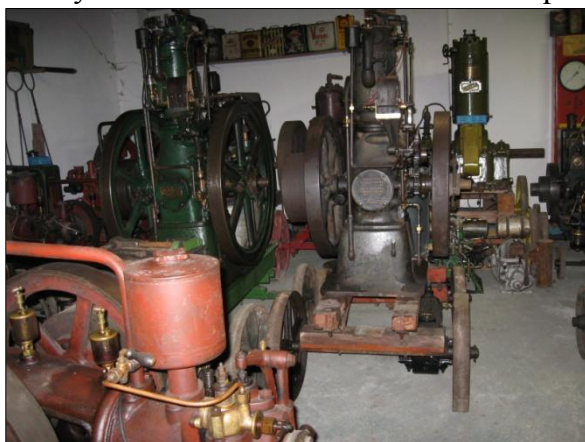
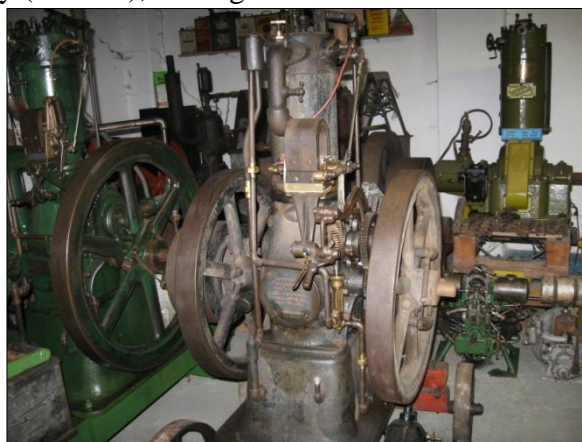
Obr. č. 31 a 32 - benzinový čtyřtakt, 3 HP, rok 1905-1910, zapalování odtrhové, nízkonapětové. Motor má automatický sací ventil - mechanicky je pomocí vahadla ovládán pouze výfukový ventil. Sací ventil má slabou pružinu a je ovládán podtlakem při sání. Foto: Václav Medek, 2013.
Jedinečný, výborný motor.

Obr. č. 33 - benzinový čtyřtakt, 3 HP, rok 1910. Má zapalování nízkonapěťové, odtrhové a automatický sací ventil. Je to kopie motoru I. H. C. zobrazeného na obr. č. 31 a 32. Foto: Václav Medek, 2013.

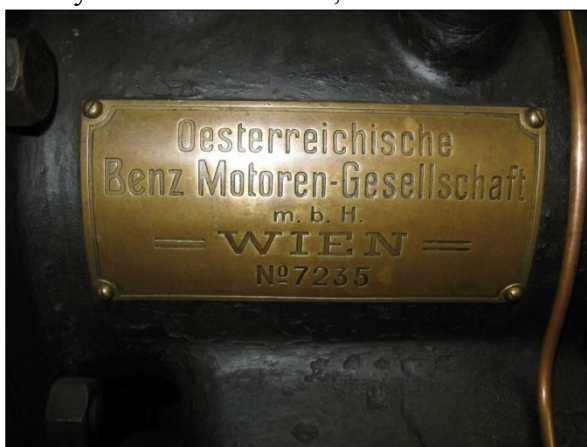
Obr. č. 35 a 36 - jedná se o unikát - motor na benzín a plyn, 4-5 HP, vyroben do roku 1910, zapalování nízkonapěťové, odtrhové. Foto: Václav Medek, 2013.↑↑

Obr. č. 37 - jedná se o unikát - motor na benzín a plyn, 4-5 HP, vyroben do roku 1910, zapalování nízkonapěťové, odtrhové. Jedná o jeden a tentýž motor jako na obr. č. 35 a 36. Foto: Václav Medek, 2013.←

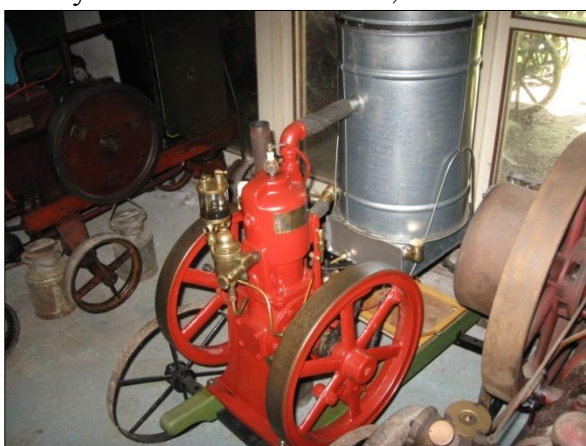
Obr. č. 38 a 39 - benzínový motor s nízkotlakým vstřikováním benzínu, rok 1910, zapalování bateriové. Motor lze reverzovat za chodu. Jedná se opět o unikát - na světě existují údajně pouze tři exempláře a z toho jsou dva kusy v USA. Foto: Václav Medek, 2013.

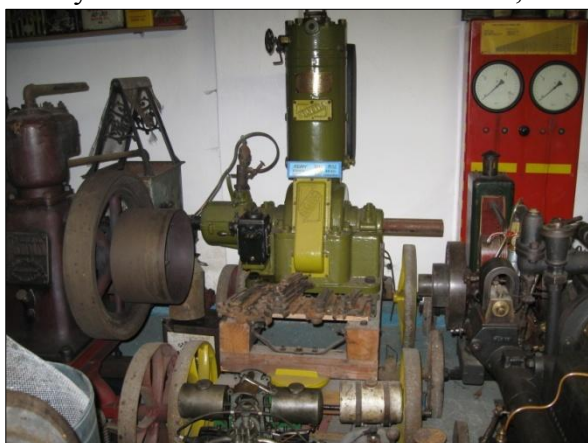
Obr. č. 40 - benzínový motor prof. ČERNÉHO, čtyřtakt z 20. let - jednalo se o stavebnici pro domácí výrobu - prodávaly se odlitky k opracování. Zajímavé je ovládání obou ventilů jedním vahadlem. Foto: Václav Medek, 2013.

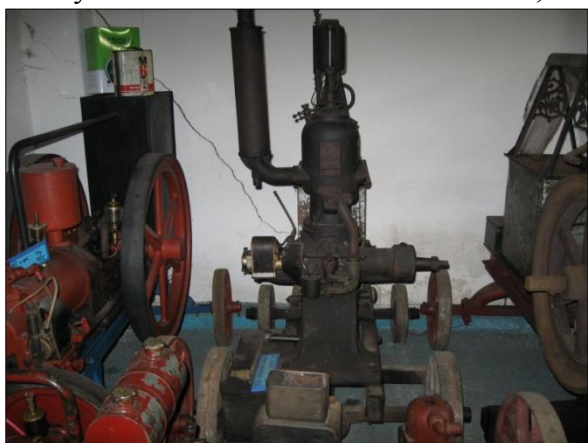
Obr. č. 42 - benzínový dvoutakt s deflektorem, rok přibližně 1920, zapalování rotační magnetkou. Foto: Václav Medek, 2013.

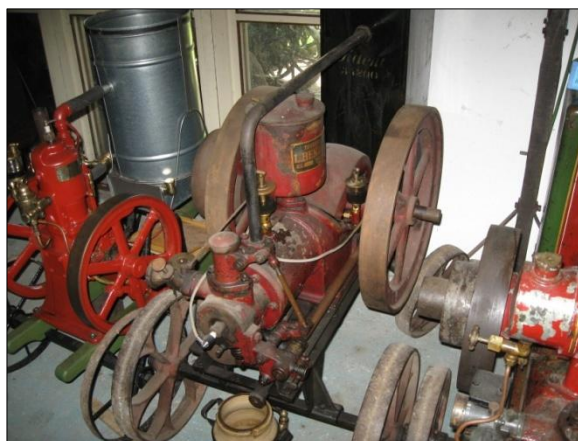
Obr. č. 44 - benzínový čtyřtakt, 3-4 HP, rok 1930-35, zapalování rotační magnetkou. Foto: Václav Medek 2013

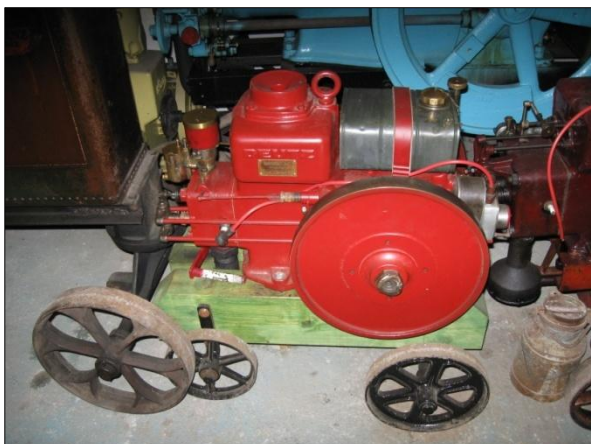
Obr. č. 45 - benzínový čtyřtakt, 3-4 HP, rok 1930, zapalování rotační magnetkou. Foto: Václav Medek, 2013.

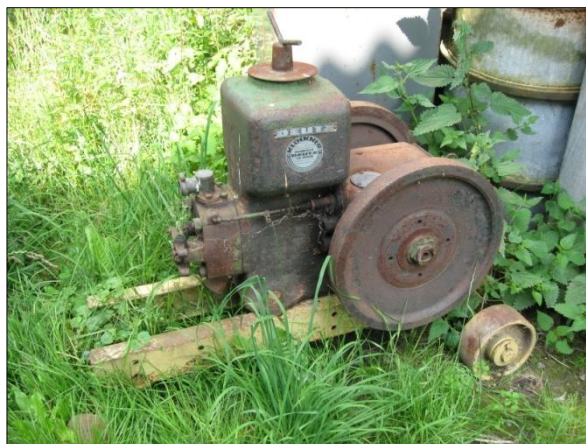
Obr. č. 46 - nekompletní benzínový čtyřtakt, 5-6 HP, rok 1939, zapalování rotační magnetkou. Foto: Václav Medek, 2013.

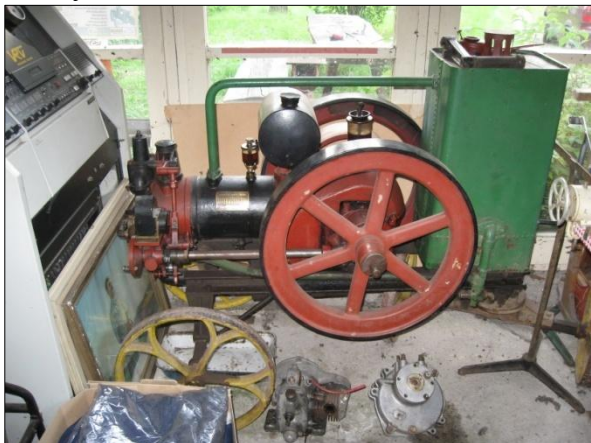
Obr. č. 47 - benzínový čtyřtakt, rok 1925-27, zapalování odtrhové, vysokonapět'ové se zapalovací svíčkou. Foto: Václav Medek, 2013.

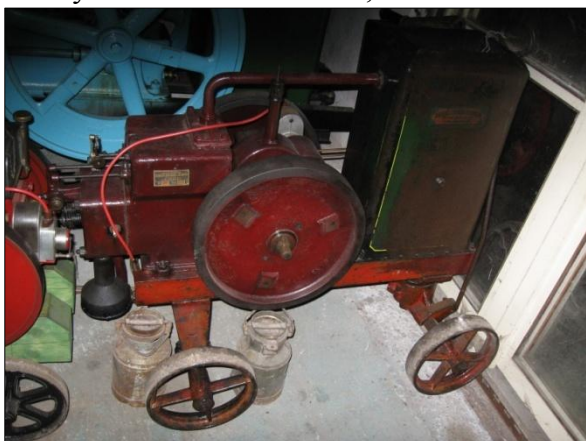
Obr. č. 48 - čtyřtaktní motor na benzín nebo petrolej, 4 HP, rok 1935, zapalování rotační magnetkou. Foto: Václav Medek, 2013.

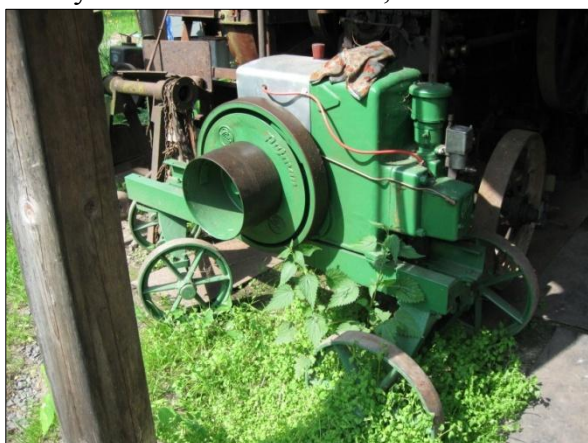
Obr. č. 49 - benzínový čtyřtakt, 5-6 HP, rok 1930-35, zapalování rotační magnetkou.

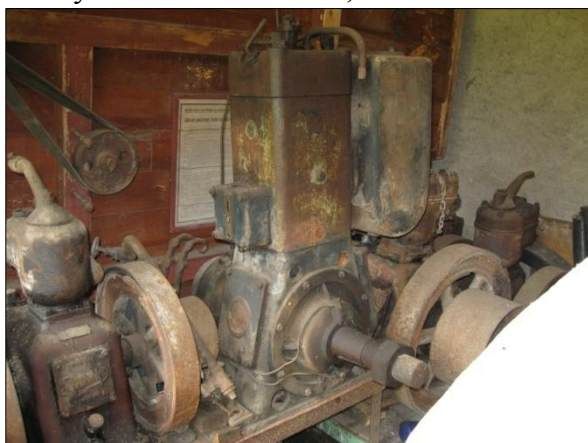
Obr. č. 50 - dvoutaktní diesel o výkonu 8-10 HP. Foto: Václav Medek, 2013.

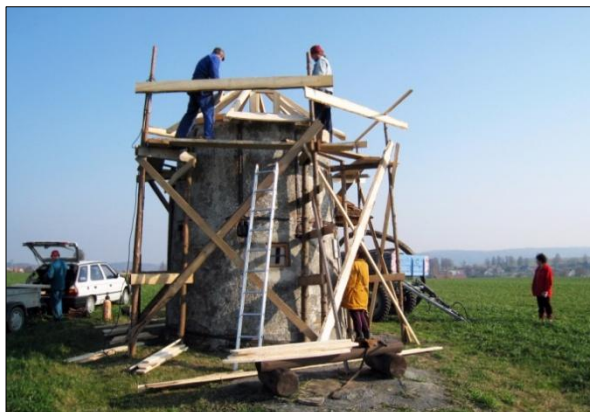
Obr. č. 6. Nová střecha mlýna. Foto J. Doubek, 2008.

Hned následující měsíc udělal náš člen, tesař Jan Kandler, mlynář z větrného mlýna v Partutovicích, provizorní opravu střechy. Dne 18. srpna 2007 jsme se sešli na první brigádě. Na práci se sjeli členové sekce z Prahy, České Třebové, Dvora Králové, Zlína, Ostravy a dalších míst. Odborný dohled měl na starosti Radim Urbánek z Muzea ve Vysokém Mýtě. Průběžnou dokumentaci záchranných prací prováděl dramaturg ČT pan Bedřich Ludvík a novinář Břetislav Koč. Kolegové ze sekce přijeli na vlastní náklady, aby přidali ruku k dílu i vlastní zkušenosti.

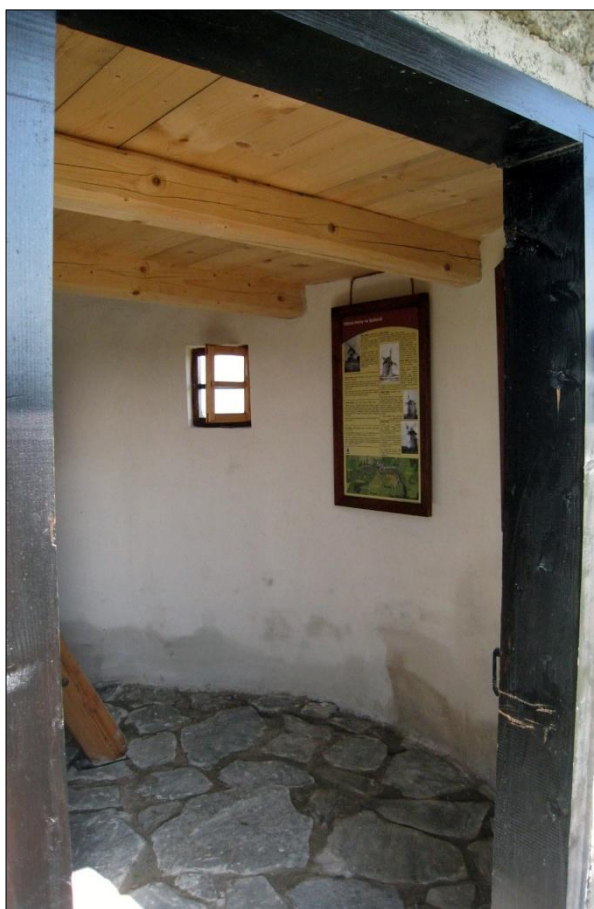
Obr. č. 8. Interiér prvního patra s výstavou. Foto J. Doubek, 2009.

Informace o tom, jak vypadal interiér mlýna, nejsou prakticky žádné. Proto jsme pouze do prvního patra umístili jediný zachráněný mlýnský kámen a interiér slouží jako prostor pro výstavu o větrných mlýnech.

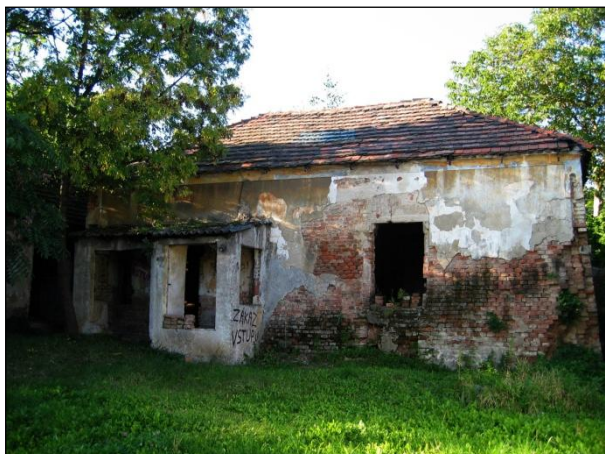
Obr. č. 2. Praha - Libeň, Pod Labuřkou č.p. 391/4, objekt s tehliarskou pecou. Pohľad na južnú fasádu. Foto: J. Čáni, 2013.

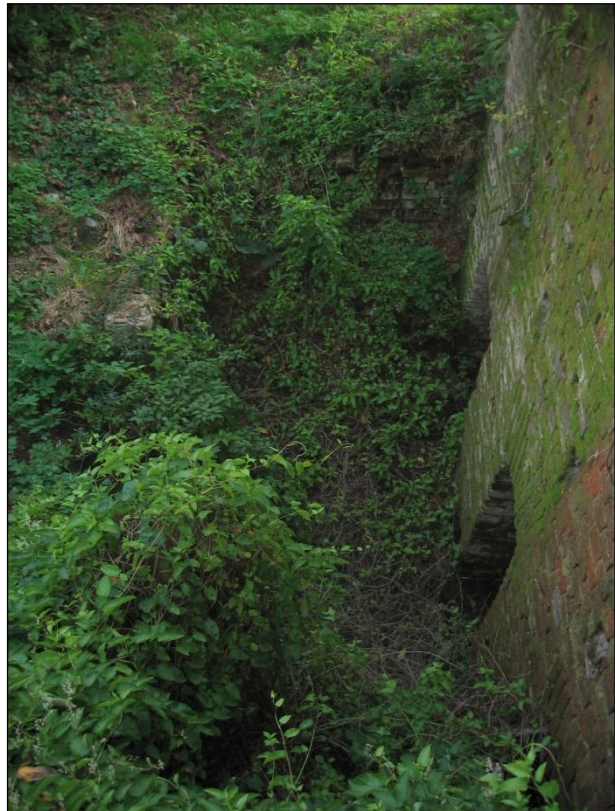
Obr. č. 6. Praha - Libeň, Pod Labuťkou č.p. 391/4, objekt s tehliarskou pecou. Pohľad od severu na obslužnú jamu. Foto: J. Čáni, 2013.

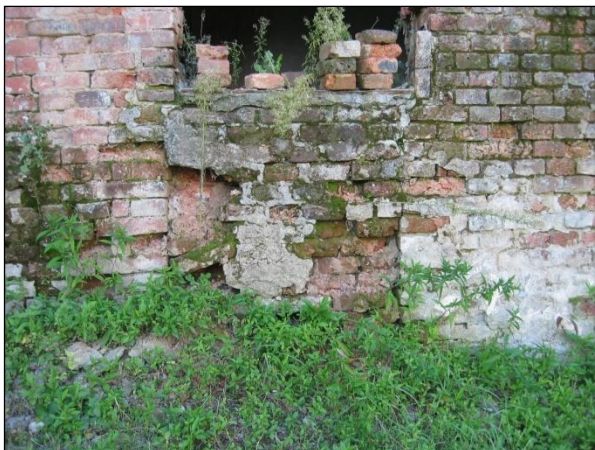
Obr. č. 7. Praha - Libeň, Pod Labuťkou č.p. 391/4, objekt s tehliarskou pecou. Zamurovaná časť južného nakladacieho otvoru. Foto: J. Čáni, 2013.

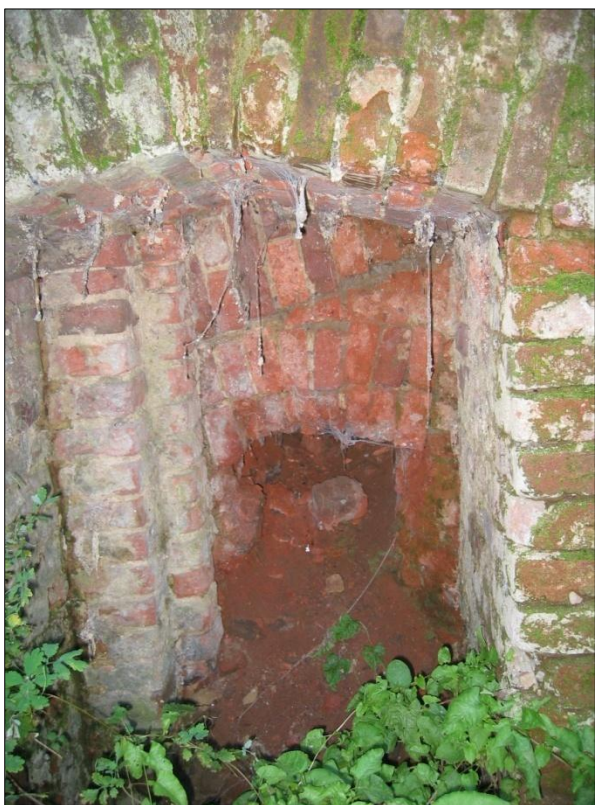
Obr. č. 9. Praha - Libeň, Pod Labuťkou č.p. 391/4, objekt s tehliarskou pecou. Pohľad do južnej manipulačnej niky s otvorom na prikladanie paliva a nábehu oblúka predpokladaného roštu. Foto: J. Čáni, 2013.

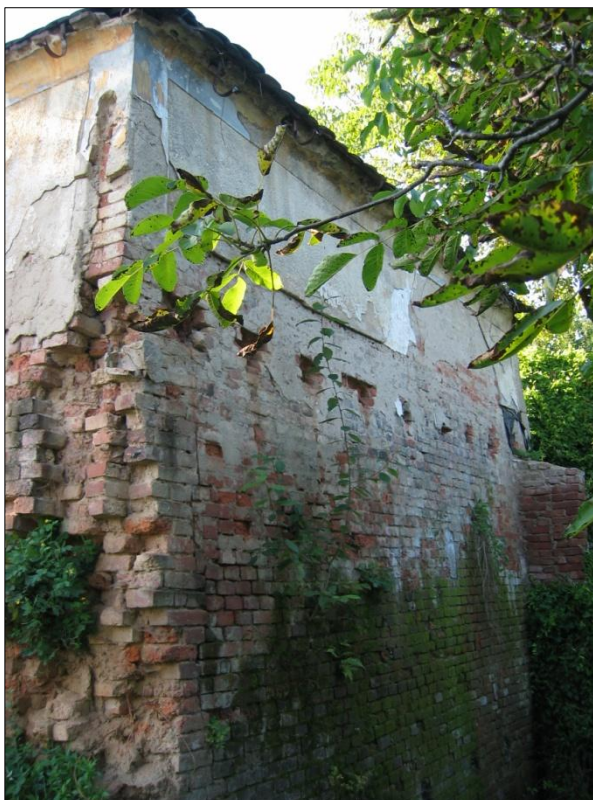
Obr. č. 11. Praha - Libeň, Pod Labuřkou č.p. 391/4, objekt s tehliarskou pecou. Pohľad od juhovýchodu na čelo pece nad obslužnou jamou. Foto: J. Čáni, 2013.

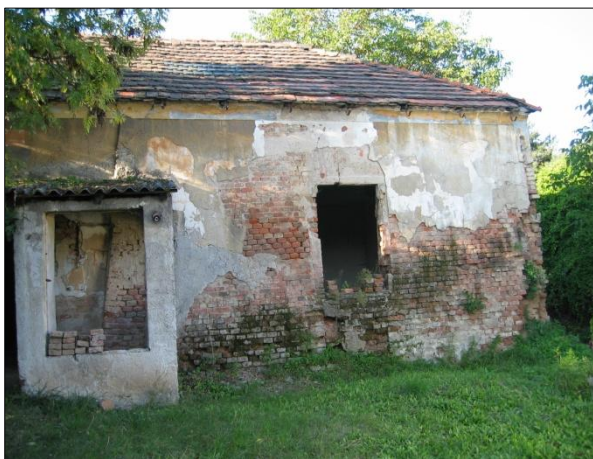
Obr. č. 13. Praha - Libeň, Pod Labuřkou č.p. 391/4, objekt s tehliarskou pecou. Pohľad od juhu na teleso pece vystupujúce z fasády objektu.. Foto: J. Čáni, 2013.

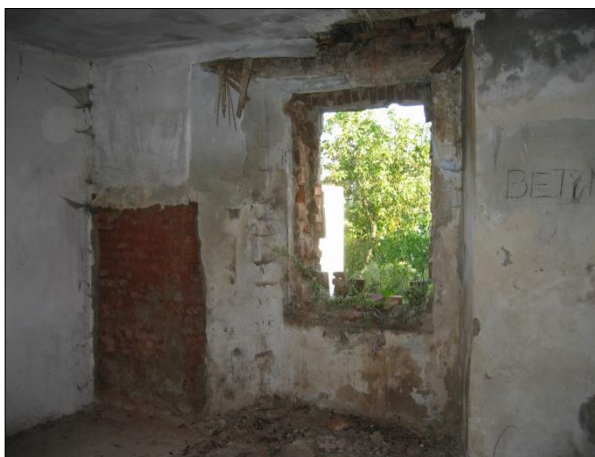
Obr. č. 15. Praha - Libeň, Pod Labuťkou č.p. 391/4, objekt s tehliarskou pecou. Pohľad od severozápadu na roztvorené špalety okna izby. Foto: J. Čáni. 2013.

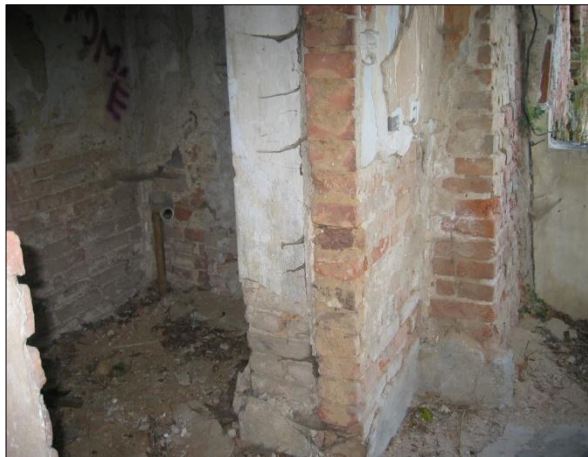
Obr. č. 17. Praha - Libeň, Pod Labuťkou č.p. 391/4, objekt s tehliarskou pecou. Pohľad od západu na zosekanú a pôvodnú časť západnej strany pece. Foto: J. Čáni, 2013.

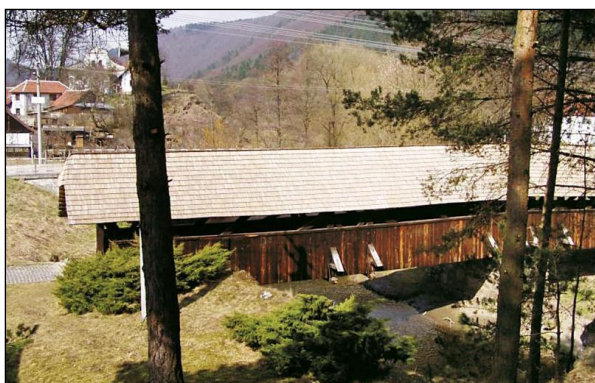
Obr. č. 1. Krytý most v Černvíru (ZR), stav před opravou v r. 2008. Foto V. Hunková, 2008.

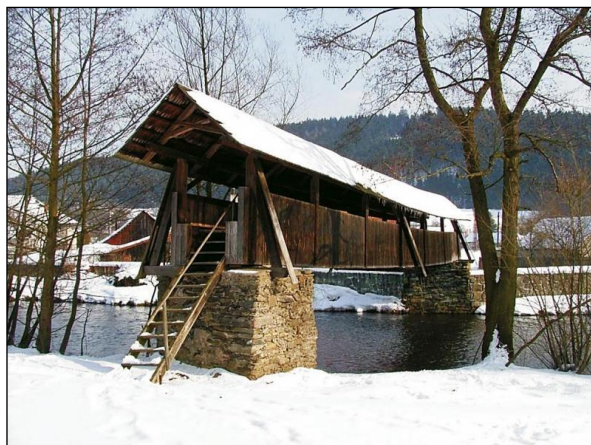
Obr. č. 2. Krytý most ve Švačci (ZR). Foto V. Hunková, 2008.

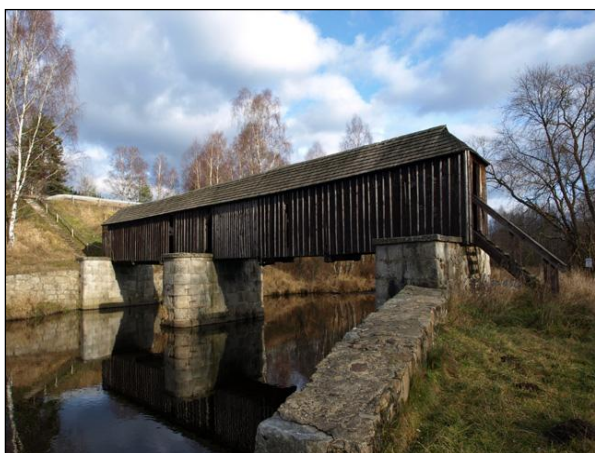
Obr. č. 3. Rechle v Lenore (PT). Foto J. Kyncl, 2011.

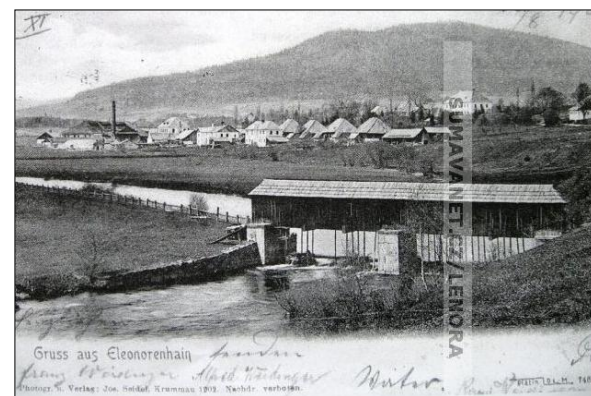
Obr. č. 4. Rechle Lenore, funkční stav. Na obrázku je zřejmý systém svislých tyčí a základ sestavovaného voru. Pohlednice z r. 1902, zdroj: www.sumavanet.cz/lenora.

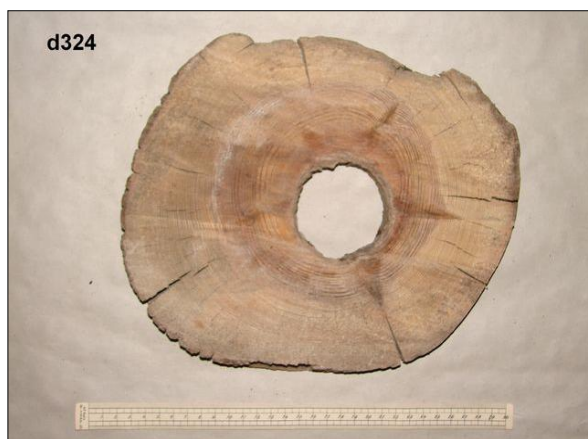
Obr. č. 8. Příbram-Mariánské údolí; dřevěné potrubí z r. 1841. Archeologický výzkum Hornického muzea v Příbrami, foto J. Kyncl.
