Vesnické technické objekty V

Sborník referátů ze semináře

Vysoké Mýto 2014
Regionální museum ve Vysokém Mýtě

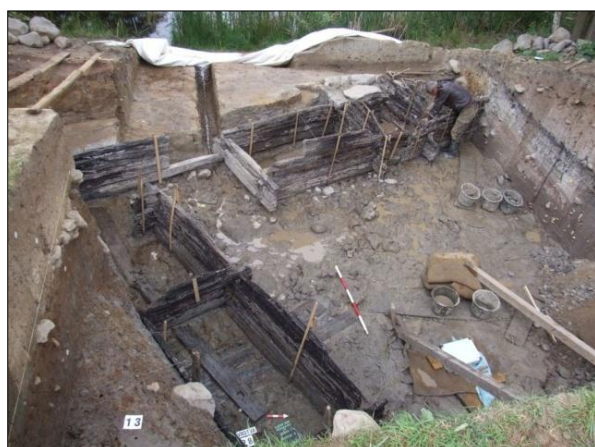
Obr. č. 9. Vladař u Žlutic (KV), cisterna opatřená dvojitými stěnami (stanoviště B). Foto J. Tajer, 2010.

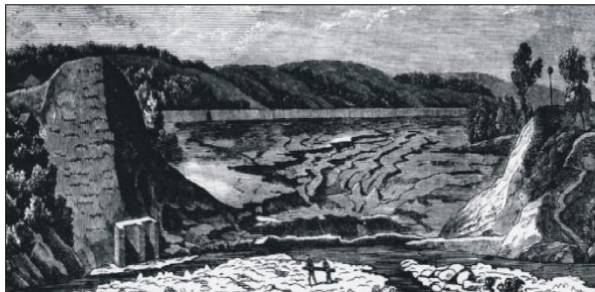
Obr. č. 2. Eduard Herold: Protržená hráz Mladotického rybníka.

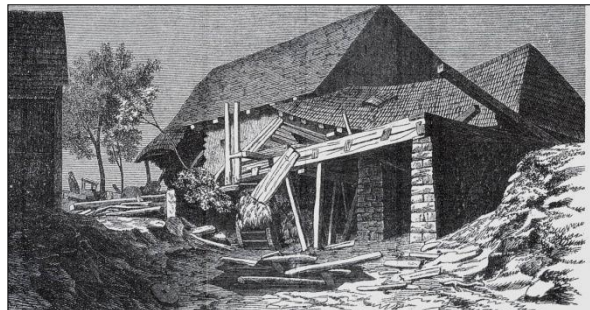
Obr. č. 3. Eduard Herold: Zničený Podhrázský mlýn pod Mladotickým rybníkem.

²⁹ Bezprostředně pod rybníkem byl zničen *Podhrázský mlýn* čp. 20, Mladotice. Patřil Františku Rabasovi, měl čtyři složení a dvě pily. Kompletně byla zničena hospodářská část. V Plasích byl poškozen *panský mlýn* čp. 4, který měl v nájmu o d r. 1864 krupař Patejdl. O něco níže by prakticky zničen (obytné stavení z větší části zbořeno, mlynář zachránil o málo víc než holý život) i tzv. *Šimánkův mlýn* (neexistuje) pod Dolním Hradištěm a *mlýn Kočkův* čp. 10. (Klempera IV, s. 86-91).

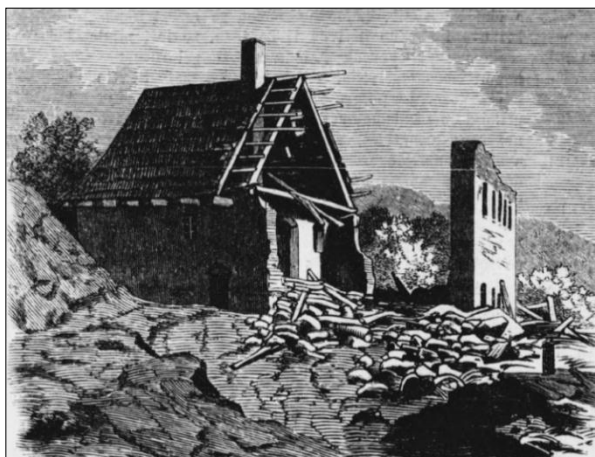
Obr. č. 5. Nebřežiny. Zničený Römischerův mlýn. Eduard Herold (Světazor).

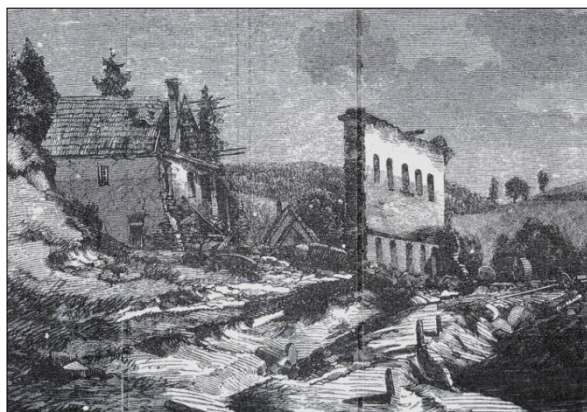
Obr. č. 6. Nebřežiny. Zničený Römischerův mlýn. Hugo Ullík (Květy).

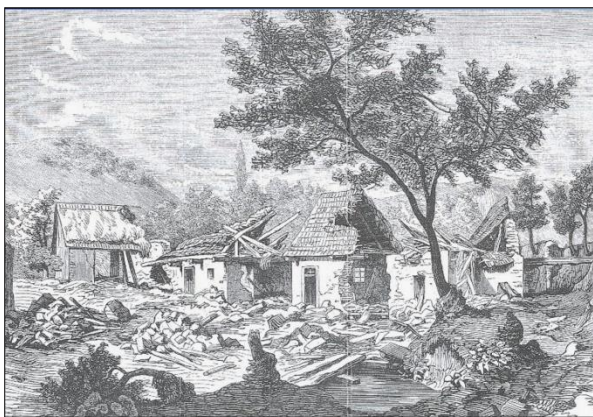
Obr. č. 9. Eduard Herold: Mlýn v Dibří, hráz mlýnského rybníka v pozadí.

Pod soutokem, nad obcí Popovice se protrhl až kolem 8. h večer na Litavce knížecí *rybník Mirák*,¹³⁸ takže ničivé účinky povodně pro Popovice byly strašlivé (obrázky 32,37,38 ve Světozoru). Kupodivu zkázu přežil *místní mlýn pana Dvořáka* i pivovar. Majitel mlýna naopak upozornil na zachycenou pramici a hřídel mlýnského kola, které přinesla *Litavka* seshora, a byly zachyceny v Popovicích resp. hřídel v Černošicích.¹³⁹ Pod Popovicemi přivádí vodu z oblasti Krušné Hory *Dibeřský potok*, na němž došlo k stržení *Mlýnského rybníka* nad *Hanušovým mlýnem* v Dibří (**obr. č. 9**).¹⁴⁰ *Dibeřský potok* způsobil velké škody

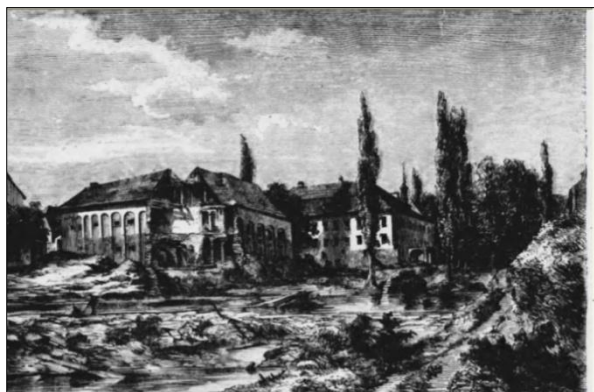
Obr. č. 11. Bývalý pivovar v Měcholupech po povodni, pohled od JZ, přes koryto Blšanky, Hugo Ullík.

v „řezu“ vidíme západní křídlo s klenutou přízemní částí, schodištěm a krovem. V jižním křídle zachytil, jak předpokládáme i odpadní kanál a vedle stojící dřevěný objekt, zřejmě obyčejný suchý záchod. O něco později se v květech objevila Ullíkova grafika (**obr. č. 11**), a to v poněkud romantičtější podání. Vidíme objekt v celé své monumentalitě v pohledu od

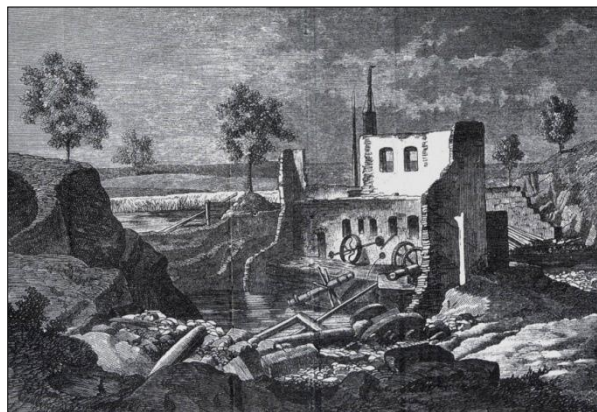
Obr. č. 12. Hugo Ullík. Zřícená parní pila ve Stebnu. Stěna ve směru proudu pod protrženou hrázi vydržela. Zachránili se na ní ve vyšších dvou oknech dva lidé.

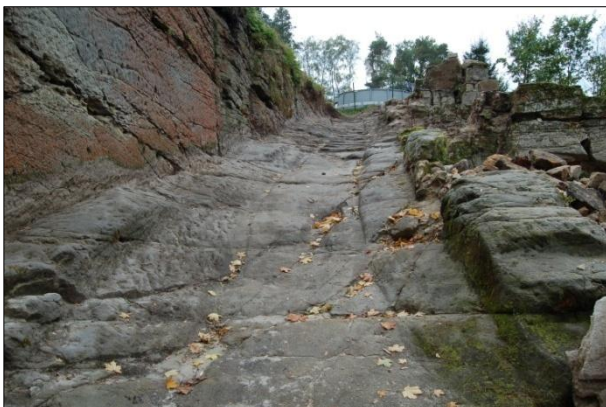
Obr. č. 4. Detail vozové cesty s vyježděnými kolejiemi. Foto I. Peřina 2012.

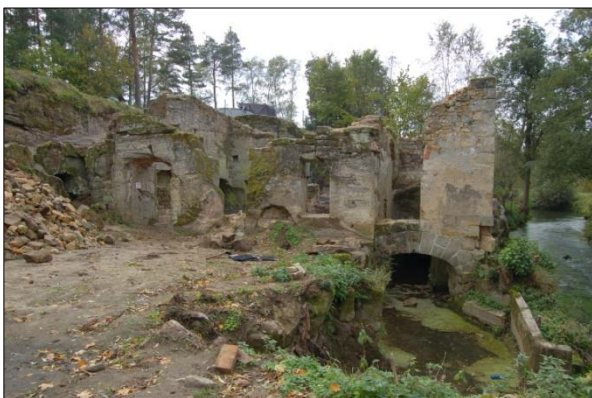
Obr. č. 8. Celkový pohled na severovýchodní průčelí stoupy s nátokem do lednice. Foto I. Peřina 2012.

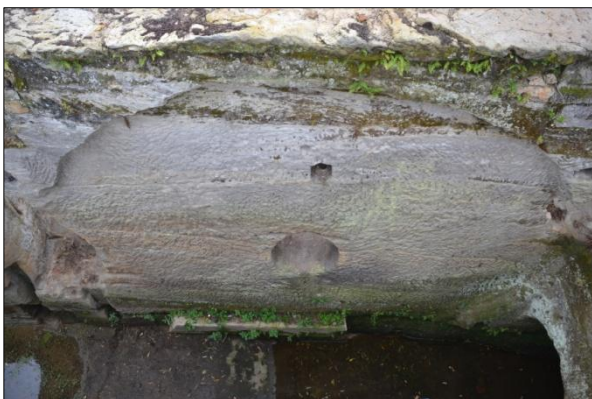
Obr. č. 10. Skalní stěna vydělující lednici od výrobního prostoru s přisekaným ústupkem kopírujícím průběh vodního kola, uprostřed otvor pro vstup hřídele k převodovému soustrojí. Foto I. Peřina 2012.

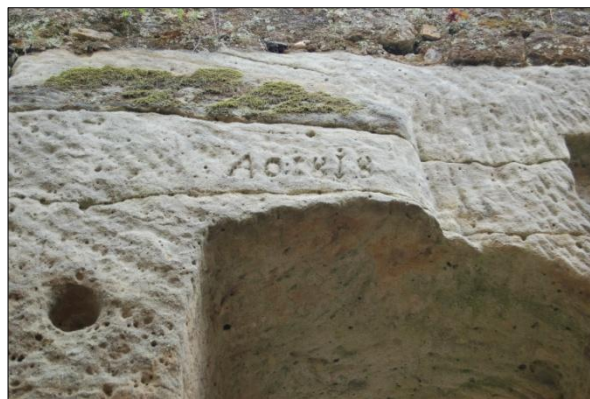
Obr. č. 11. Detail datace A O: 1818 nad vstupem ze stoupy naproti jalovému přepadu. Foto M. Kolka 2012.

stěny umístěn další vstup do hospodářské prostory se stropem přisekaným do tvaru křížové stlačené klenby se středním skalním pilířem. Na severní venkovní stěně je mezi oknem a vstupem datace „1826“, která se spolu s písmeny „W W“ objevuje i vpravo od vstupu.

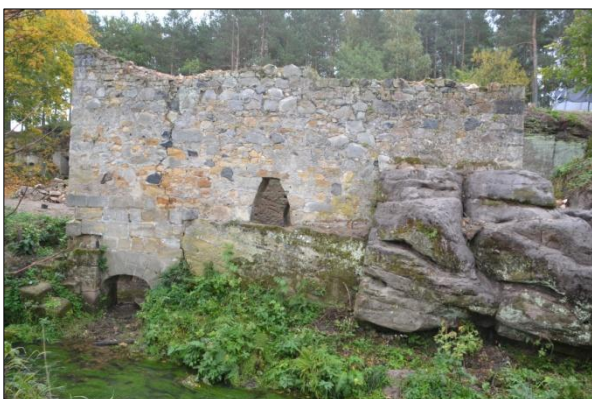
Obr. č. 12. Severozápadní průčelí s otvorem pro zhlaví hřídele a vlevo s klenutým otvorem jalového přepadu. Foto I. Peřina 2012.

Podle stop v návodní, převážně skalní stěně a podlaze lze poměrně dobře identifikovat převodové soustrojí a vlastní zařízení stoupy a olejny. Před návodní stěnu je umístěn zděný pískovcový blok pro zhlaví zaniklé hřídele vodního kola. Pro paleční kolo je vysekána ve skalním podloží hluboká jáma (průměr kola lze odhadnout zhruba na 3 m). Na levé straně je v návodní stěně dráže a na ní navazující niky, které vytvářely prostor pro pastorek převodu z palečního kola, anebo sloužily pro osazení zhlaví hřídele převodů. Druhá nika se nachází i na pravé straně otvoru pro hřídel. Převody poháněly zjevně dvojicí hřídelí, které byly již součástí drtících zařízení (stoup). Výše pod stropem je situována drobná nika, která byla dle znečištění stěny využita pro domek ložiska transmise, takže zde lze předpokládat další převodové zařízení.

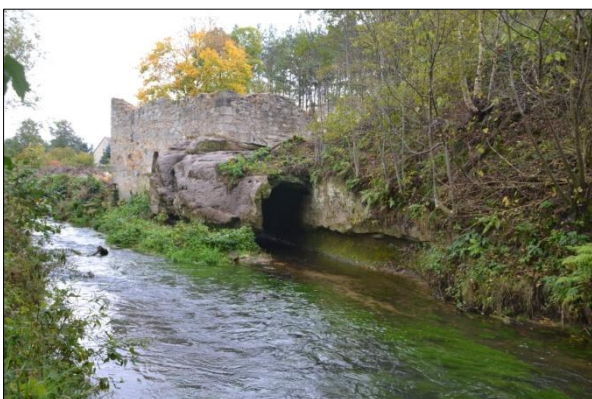
Obr. č. 14. Celkový pohled na stoupu od jihozápadu, vyústění skalní štoly odtokového kanálu. Foto I. Peřina 2012.

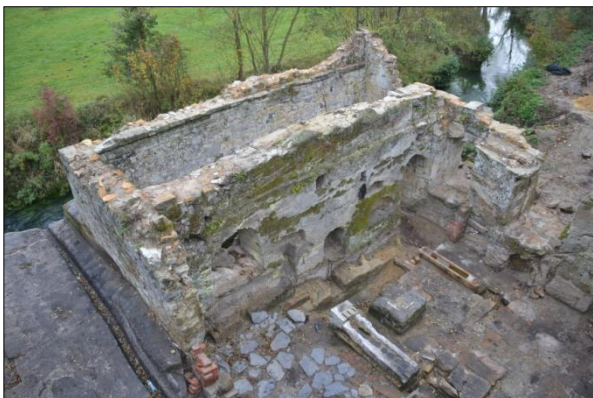
Obr. č. 15. Celkový pohled na stoupu ze skalního plató od jihu, obvodové zdivo lednice s patkou pro osazení segmentové klenby, vpředu interiér výrobního zařízení, u obvodové stěny odvodňovací žlab vysekaný v pískovcovém podloží. Foto I. Peřina 2012.

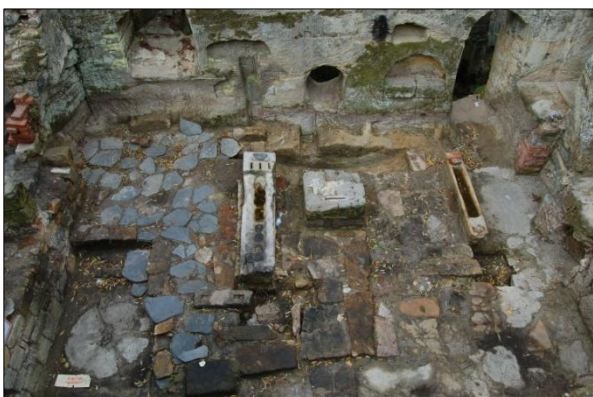
Obr. č. 17. Celkový pohled na podlahu výrobního zařízení s dochovanými štoky a stopami převodového soustrojí v návodní stěně vydělující lednici. Foto I. Peřina 2012.

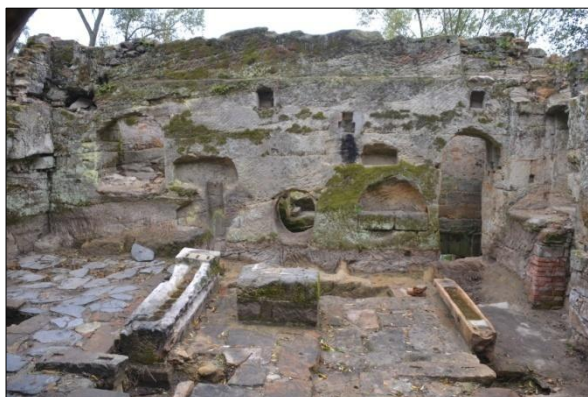
Obr. č. 18. Celkový pohled na návodní převážně skalní stěnu výrobního prostoru vydělující lednici se stopami převodového soustrojí. Foto I. Peřina 2012.

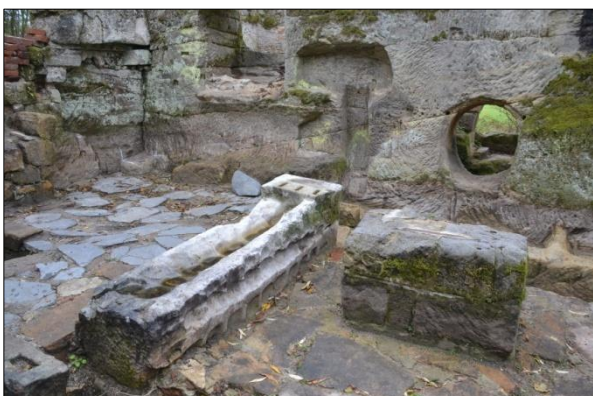
Obr. č. 19. Detail levého kamenného štoku, vedle vyzděný blok pro osazení zhlaví hřídele vodního kola. Foto I. Peřina 2012.

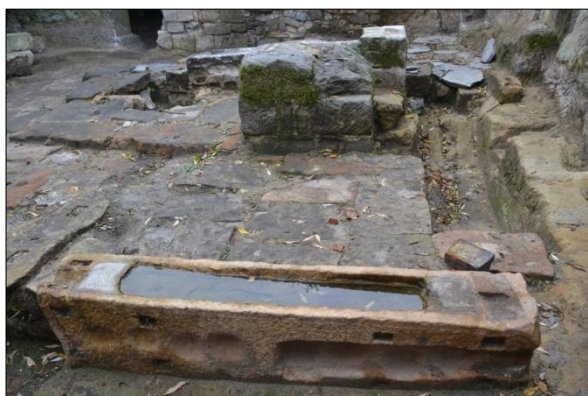
Obr. č. 20. Detail pravého kamenného štoku, v podlaze za ním jáma pro paleční kolo. Foto I. Peřina 2012.

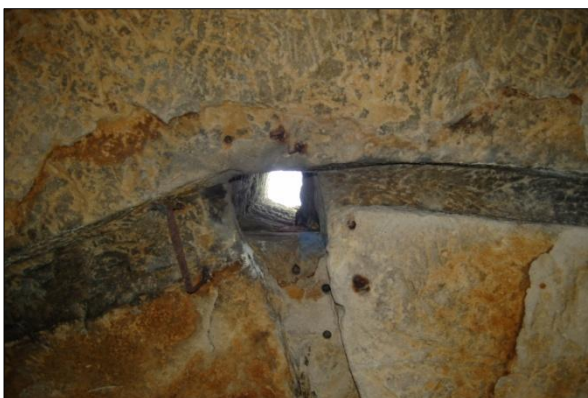
Obr. č. 22. Detail dráží ve stropu dílny pro uchycení kastlíku jednotlivých kouřovodů se společným komínovým vyústěním. Foto M. Kolka 2012.

Po stěnách a stropu místnosti jsou vedeny dráže se stopami po očázení a uchycení kastlíku kouřovodu pomocí železných kramlí. Jedna dráže vede od výklenku v jihozápadním rohu, kde byl dle stop zřejmě také umístěn varný kotel. Další dráže se napojuje od jihovýchodní stěny a třetí od průrazu z výklenku v jihovýchodním rohu stoupy. Zhruba uprostřed klenby se dráže spojují a ve stropě je zde proražen průduch čtvercového půdorysu, ústící až na povrch.

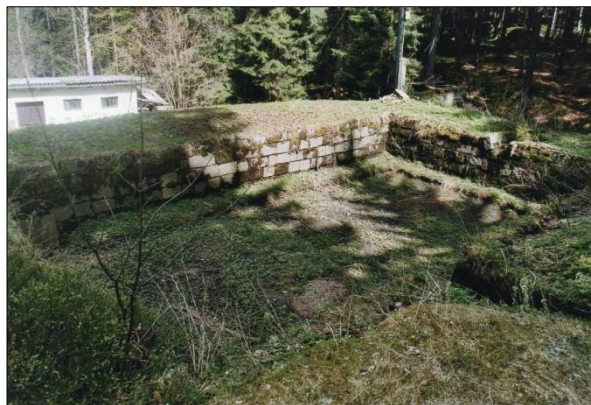
Obr. č. 9. Karlov (okres Jablonec nad Nisou), brusírna čp. 345, akumulaciční nádržka na vodu. Foto: David Veverka, 2009.

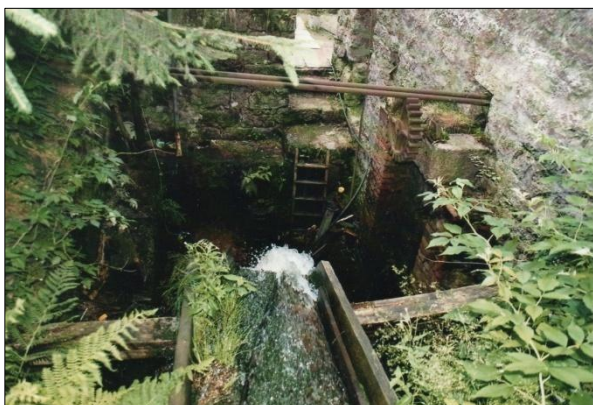
Obr. č. 10. Josefův Důl (okres Jablonec nad Nisou), brusírna čp. 45, lednice s pozůstatkem převodu, kde bývalo vodní kolo. Foto: David Veverka, 2009.

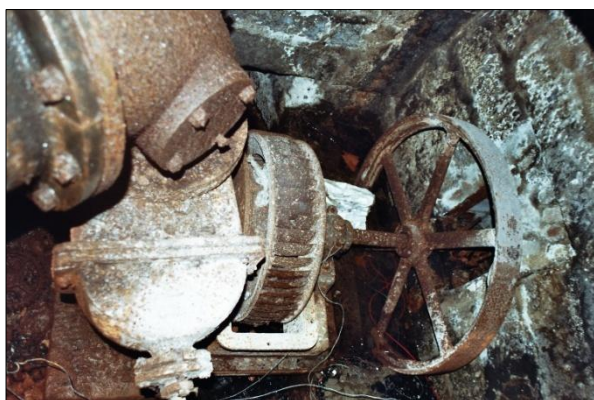
Obr. č. 13. Karlov (okres Jablonec nad Nisou), brusírna čp. 65, Schwamkrugova turbina s odejmutým vrchním krytem, vidět je zde oběžné kolo. Foto: David Veverka, 2008.

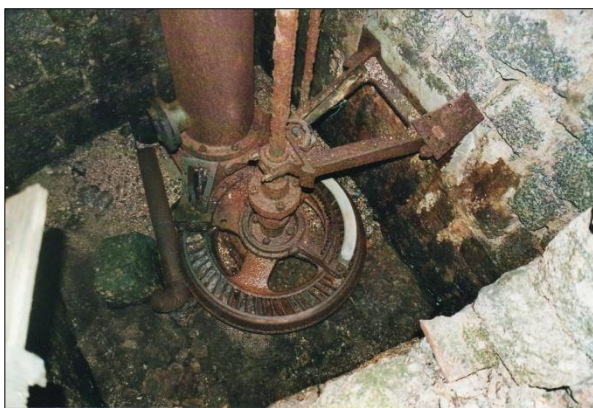
Obr. č. 14. Karlov (okres Jablonec nad Nisou), brusírna čp. 345, vzácná Girardova turbína. Foto: David Veverka, 2008.

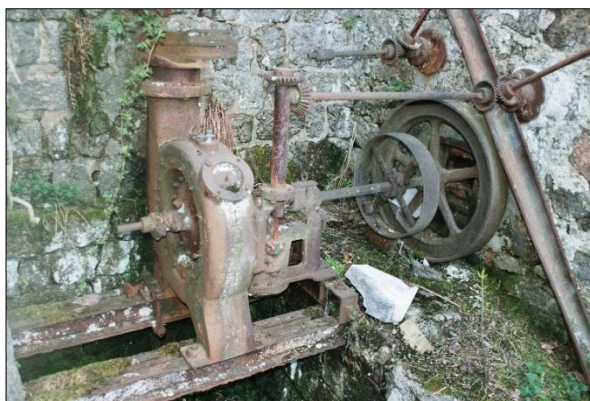
Obr. č. 15. Josefův Důl (okres Jablonec nad Nisou), brusírna čp. 922, Francisova spirální turbína z počátku 20. století. Foto: David Veverka, 2008.

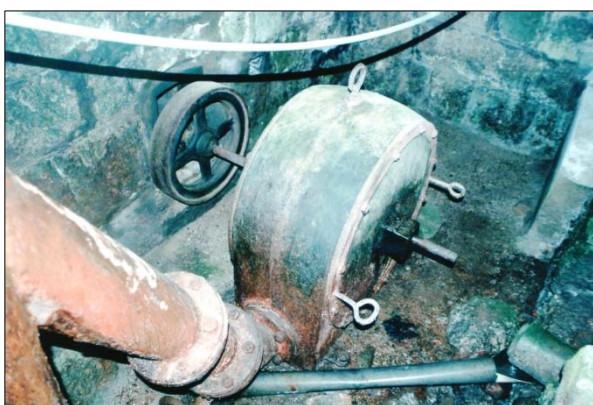
Obr. č. 16. Malý Semerink (okres Jablonec nad Nisou), brusírna čp. 1081, vzácná Peltonova turbína z konce 19. století. Foto: David Veverka, 2009.

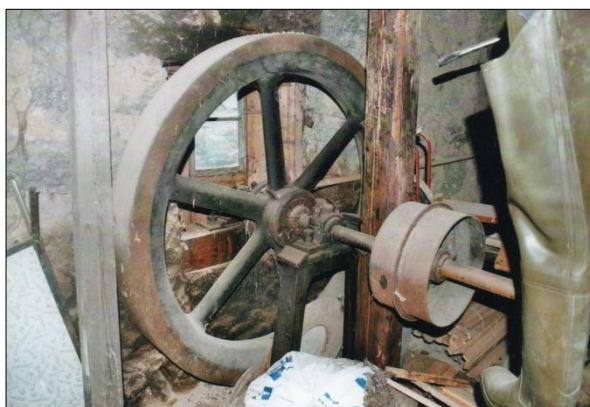
Obr. č. 19. Josefův Důl (okres Jablonec nad Nisou), brusírna čp. 887, setrvačnick na transmisi. Foto: David Veverka, 2008.

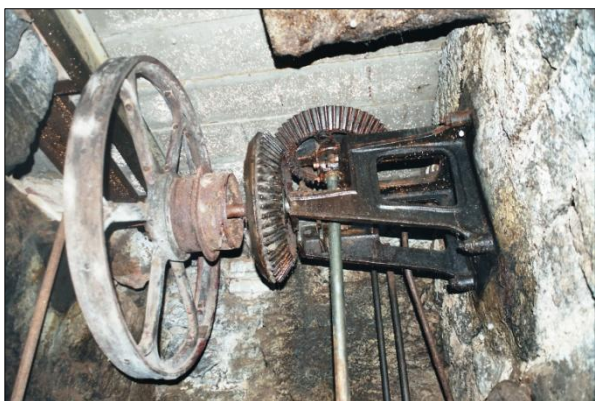
Obr. č. 20. Mariánská hora. Weberloch (okres Jablonec nad Nisou), brusírna čp. 567, pravoúhlý paleční převod od Girardovy turbíny. Foto: David Veverka, 2008.

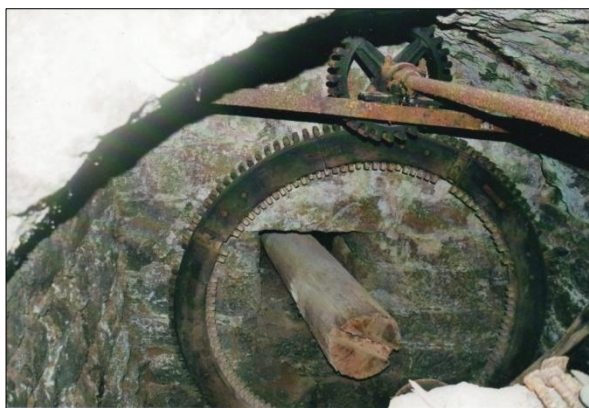
Obr. č. 21. Smržovka (okres Jablonec nad Nisou), brusírna čp. 85, litinový ozubený převod čelní od vodního kola na transmisi. Foto: David Veverka, 2009.

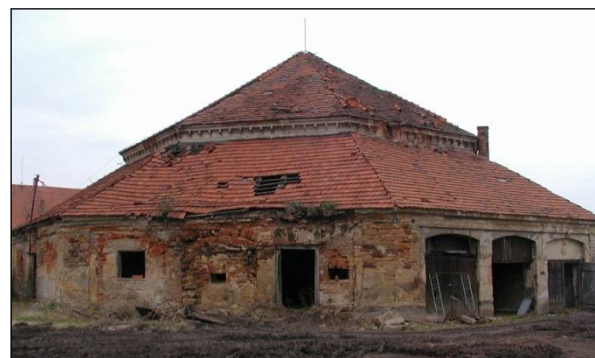
Obr. č. 5. První pohledy na žentour. Foto M. Starce, 2006.

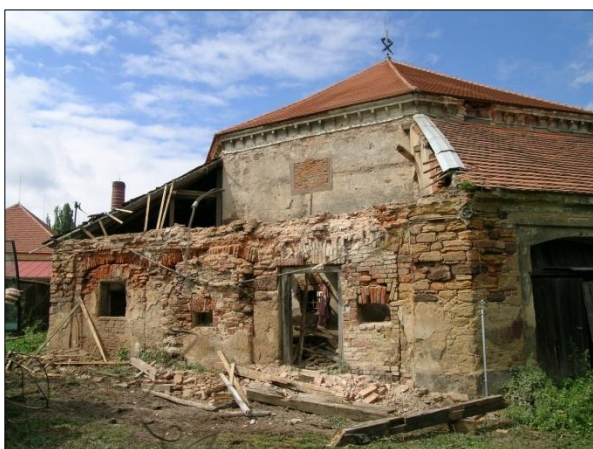
Obr. č. 9. První opravy žentouru. Foto: Milan Starec, 2005.

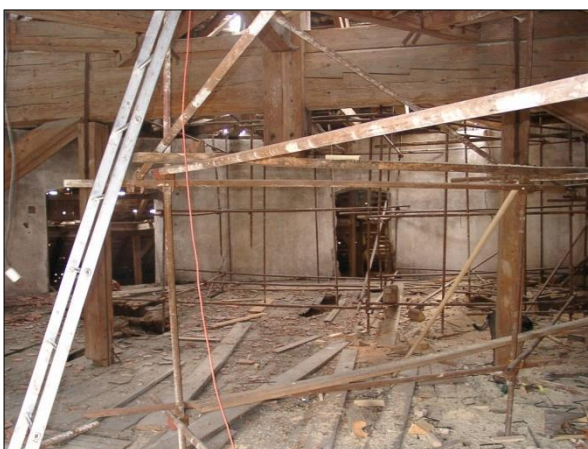
Obr. č. 10. První opravy žentouru. Foto: Milan Starec, 2006.

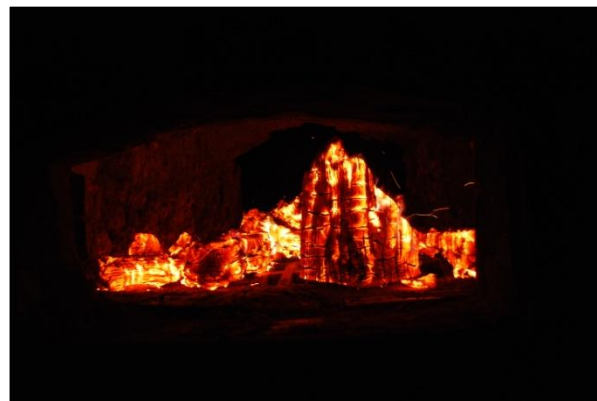
Obr. č. 35. První topení pod varnou. Foto: Milan Starec, 2008.

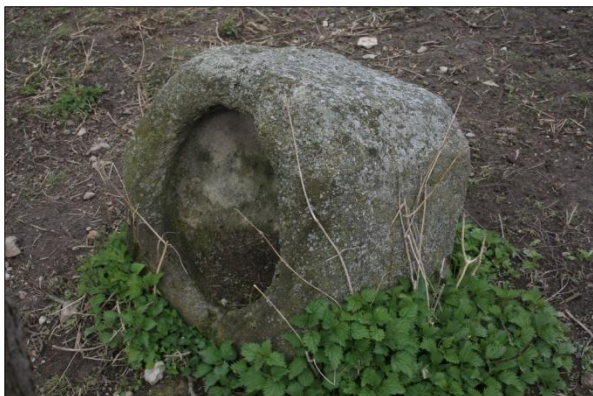
Obr. č. 1. Pročevily čp. 1 (PB). Dlouholeté umístění štoku na zahradě po jeho vyzvednutí ze sklepa stavení. Foto R. Šimek, 2012.

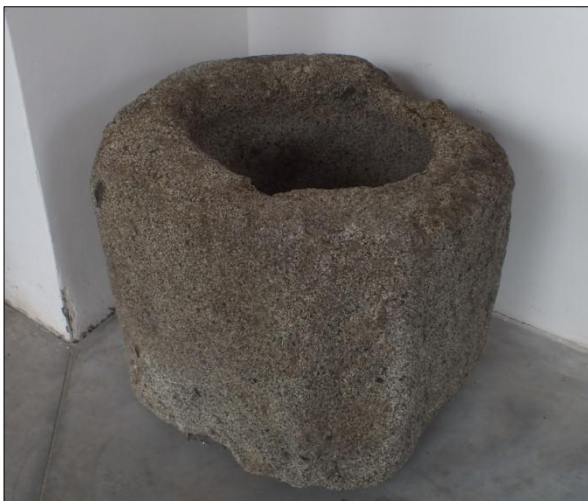
Obr. č. 2. Novodobé umístění štoku v expozici Podbrdského muzea. Foto R. Šimek, 2012.

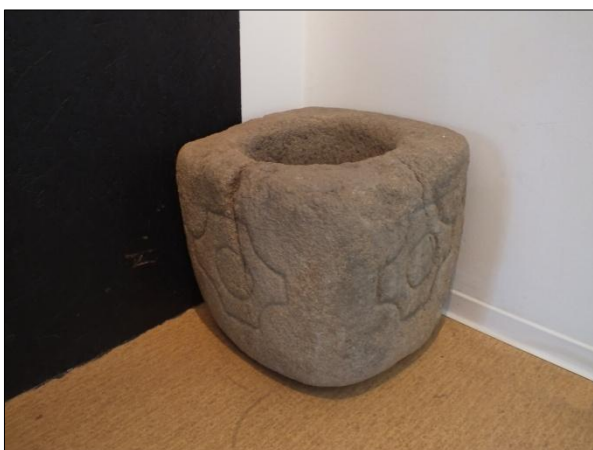
Obr. č. 3. Novodobé umístění štoku z Běštína u Hostomic (BE) v expozici Podbrdského muzea. Foto R. Šimek, 2013.

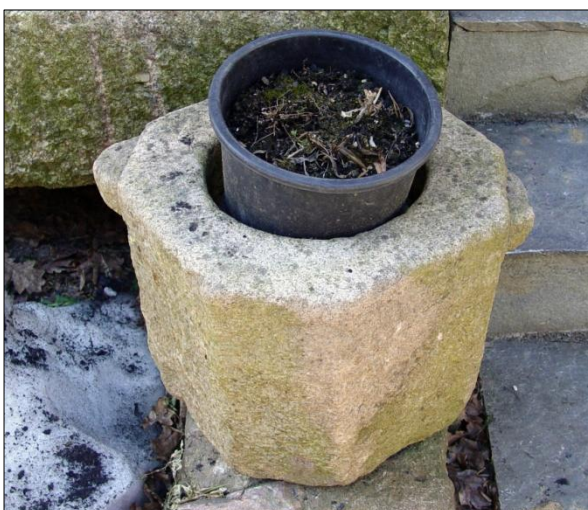
Obr. č. 4. Přenosný štok ze Zittova mlýna čp. 69 v Mnichovicích (PH). Foto R. Šimek, 2011.

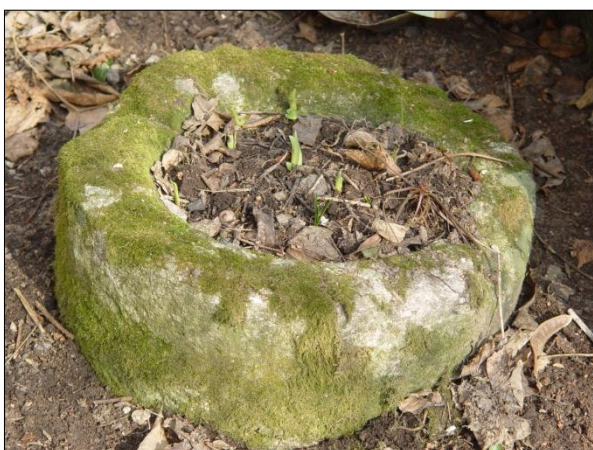
Obr. č. 5. Malý štok v zahradě Feldekova mlýna čp. 79 u Bylan (KH). Foto R. Šimek, 2011.

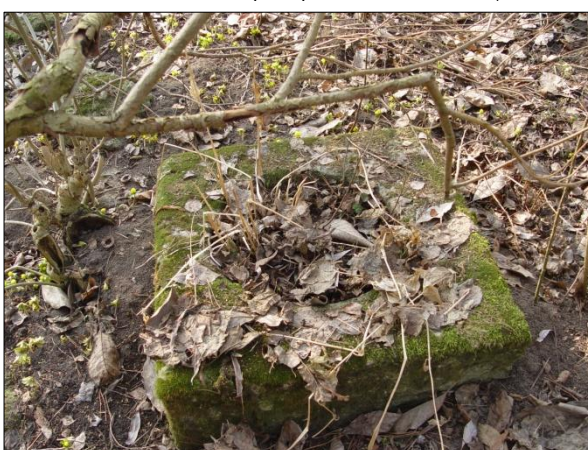
Obr. č. 6. Štok, pravděpodobně z kladivové stoupy, v zahradě Feldekova mlýna čp. 79 u Bylan (KH). Foto R. Šimek, 2011.

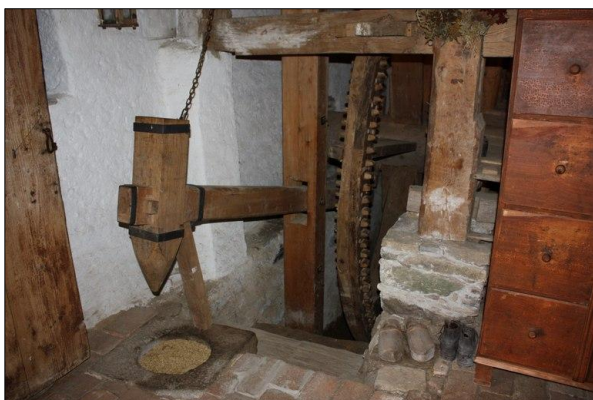
Obr. č. 7. Na svém místě dochovaný štok s atrapou kladivové stoupy ve mlýně v Hoslovicích (ST). Foto V. Vojanec, viz <http://www.turistika.cz/fotogalerie/39689/stredoveky-vodni-mlyn-hoslovice> (9. 12. 2013).

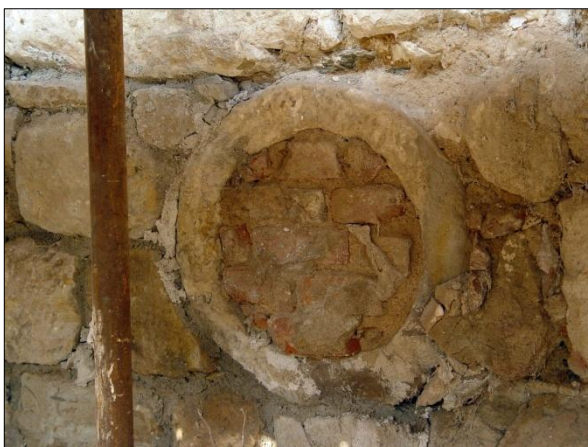
Obr. č. 8. Štok zazděný v jižní zdi obytné části Satranova mlýna ve Vepřku čp. 19 (ME), Foto R. Šimek, 2011.

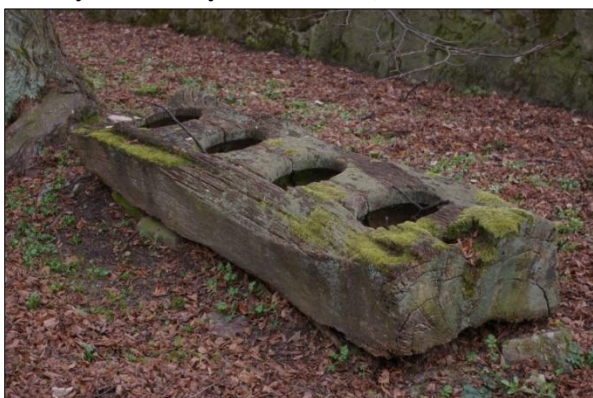
Obr. č. 9. Mohutný dřevěný štok, dnes umístěný v jižní části zahrady Novákova mlýna 01E v Redičkách (PB). Foto P. Matějček, 2011.

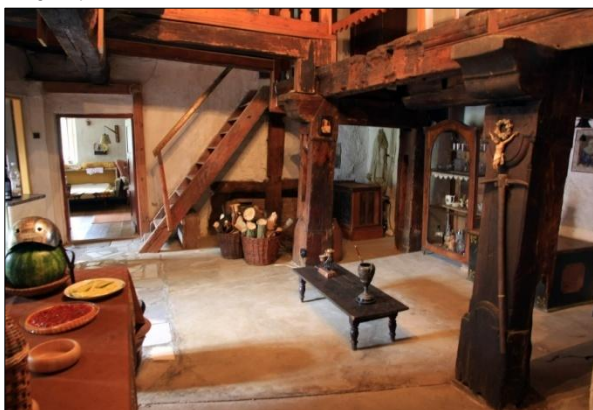
Obr. č. 11. Pohled na levou část dvojnásobné mlýnské hranice a štok v Dolejším mlýně čp. 38 u Jankova (BE). Foto R. Šimek, 2013.

Podobné je to i se štokem s třemi otvory z Dolejšího mlýna čp. 38 u Jankova (BN). Zde na drcení olejnin poukazuje drobný krbeček u stoupy, který mohl sloužit k ohřívání oleje. Jedná se však pouze o domněnku. Ze stoupy se dochoval pouze značně poškozený dřevěný štok, ovšem zato na svém původním místě.

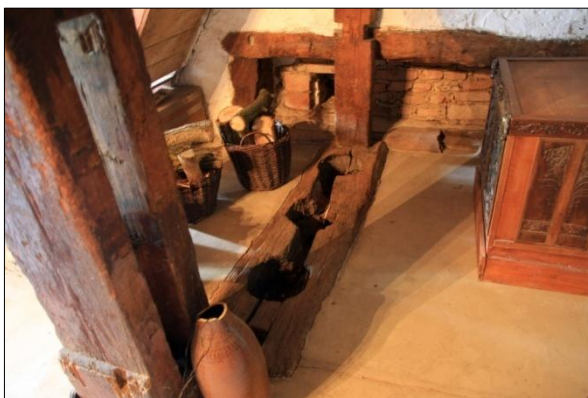
Obr. č. 12. Dřevěný štok, zalitý v betonové podlaze. V pozadí krbeček na přehřívání oleje (?). Dolejší mlýn čp. 38 u Jankova (BE). Foto R. Šimek, 2013.

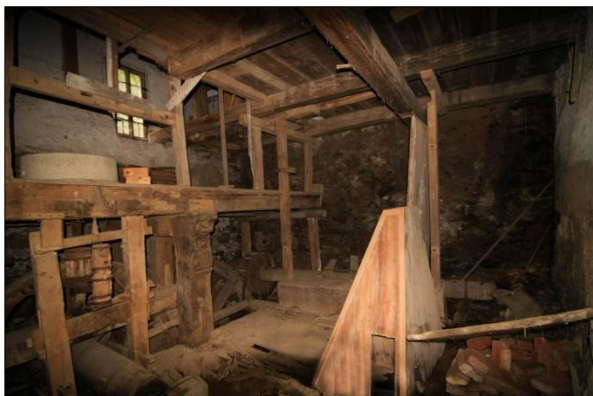
Obr. č. 13. Pohled do mlýnice Párisova mlýna čp. 6 u obce Nedvězí (BN). Za násypkou téměř dochovaná tyčová stoupa s hnacím ústrojím. Foto R. Šimek, 2012.

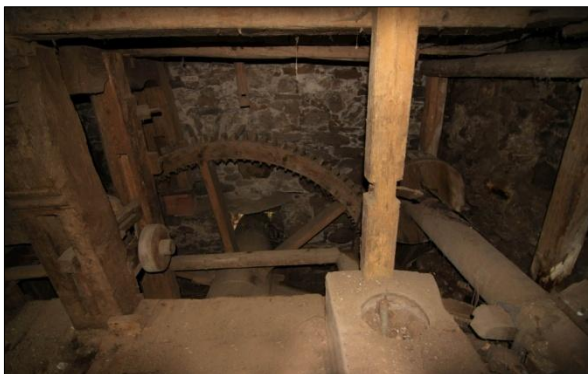
Obr. č. 14. Paleční kolo s převodem na stoupu a část štoku v Párisově mlýně čp. 6 (BN). Foto R. Šimek, 2012.

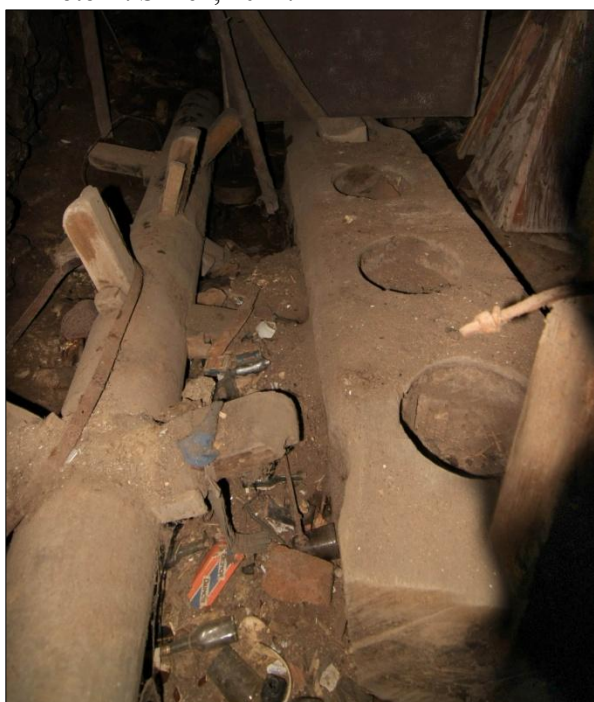
Obr. 15. Hřidel s hejblaty a mohutný dřevěný štok se čtyřmi otvory v Párisově mlýně čp. 6 (BN). Foto R. Šimek, 2012.

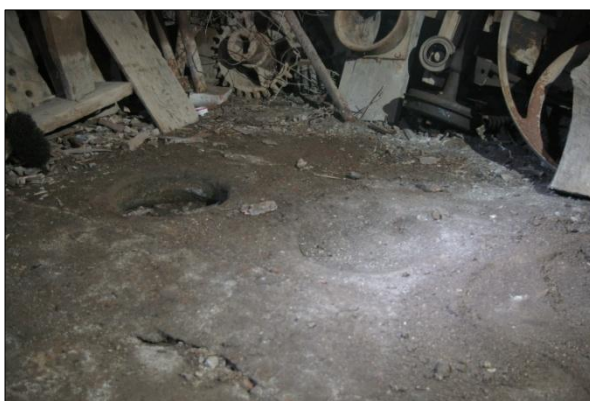
Obr. 16. Pohled na částečně zakrytý kamenný štok v Lipském mlýně čp. 1 u obce Úklid (PB). Foto P. Matějček, 2011.

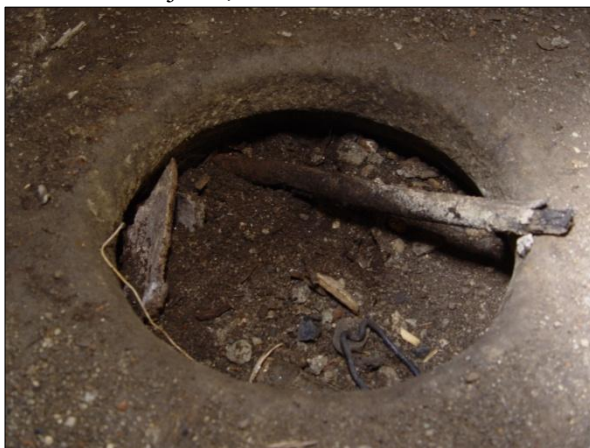
Obr. 17. Detail jedné z prohlubní kamenného štoku v Lipském mlýně čp. 1 (PB). Foto R. Šimek, 2011.

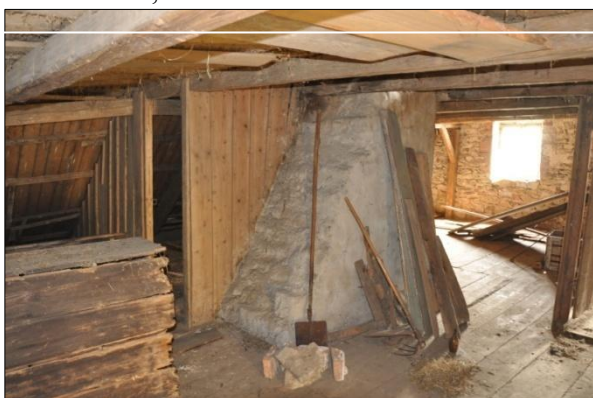
Obr. č. 10. Frýdštejn čp. 47 (JN). Těleso dymníku nad černou kuchyní. Foto autoři, 2011.

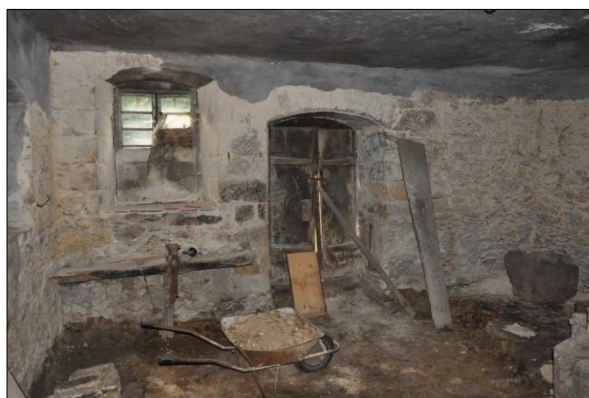
Obr. č. 11. Frýdštejn čp. 47 (JN). Kovářská dílna. Foto autoři, 2011.

Kovářskou dílnu představovala obdélná místnost s nezpevněnou hliněnou podlahou. Strop s rákosovým podhledem a zdivo kryla hladká vápenná omítka. Místnost nesla stopy provozu otevřeného ohně. Výheň je umístěna mírně excentricky při jihozápadní stěně. Kubické těleso výhně je vyzděno z pravidelných opracovaných kvádrů doplněných cihelnými plombami a drobnějším lomovým kamenem. Zdivo výhně rovněž neslo zbytky vápenné omítky s několika vrstvami bílých vápenných nátěrů. Prostor výhně vymezují dvě zdi přiložené kolmo na spáru na jihozápadní obvodovou zeď. Pracovní plochu tvořila zděná podesta, kterou doprovázel otvor pro kovářský měch ústící k ohništi s litinovou vložkou a regulačními pákami. V pracovní ploše byla rovněž zapuštěna litinová nádoba na vodu. Mírně předsunutou hranu podesty lemuje vodorovně ložený trám. Obdélný otvor výhně pod stropem zakončuje překladový trám nesoucí jednu řadu pískovcových kvádrů vyskládaných uprostřed do nepravidelného odlehčovacího oblouku. Kónické těleso dymníku je také vyzděno z pískovcových kvádrů, v zadní části spočívá na segmentovém klenebním pasu. Nadstřešní část dymníku byla v minulosti snesena, v podkroví se dochovala konická část přimknutá k rubu zděné příčky horní světničky. Původní vybavení čítalo několik desítek kusů kovářského náčiní a náradí, včetně výrobků. Ze zařízení kovářské dílny zůstaly dochovány také dva mohutné špalky pro ukotvení kovadlin a pracovní ponk. Vše bylo odstraněno během přestavby.

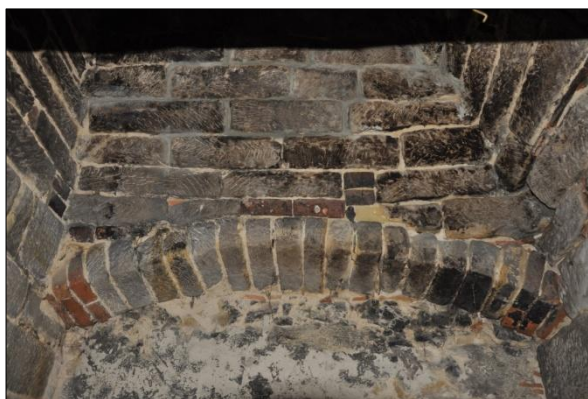
← Obr. č. 14. Frýdštejn čp. 47 (JN). Kovářská výheň. Zaměření a kresba M. Ouhrabka.

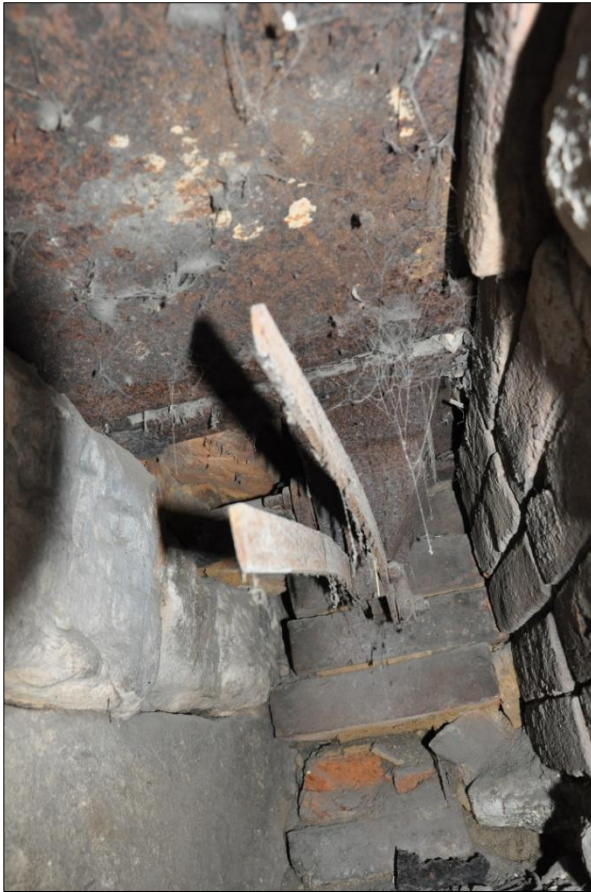
← Obr. č. 17. Frýdštejn čp. 47 (JN). Regulační páky ohniště. Foto autoři, 2011.
